Analisi dello stato di salute dei Tigli sul Piazzale dei Cappuccini

Comune di Mendrisio – Piazzale dei Cappuccini

Municipio di Mendrisio

Giugno 2013

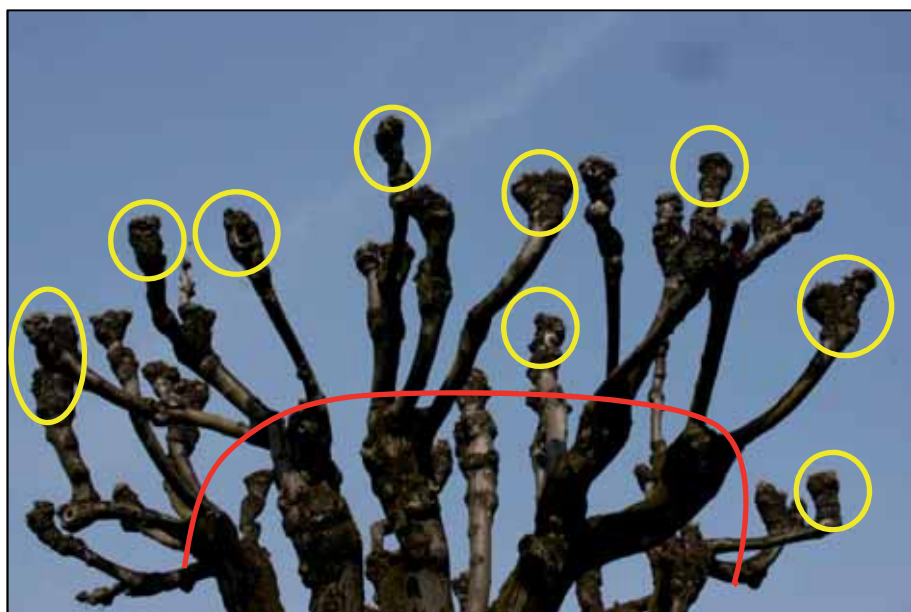
Nella Figura 4, sono indicati i punti dove viene attualmente effettuata la potatura a testa di salice (in giallo) ed il vecchio livello di taglio (primi interventi) dove la pianta è stata potata durante i primi anni (in rosso).

Figura 3 - livelli d'intervento negli anni.

I differenti metodi di potatura hanno costruito la struttura attuale degli alberi.

- Prima tappa, struttura bassa e creazione delle prime teste di salice;
- Seconda tappa, lasciando crescere uno o più ricacci partendo dalle teste di salice formando lo strato superiore esistente.

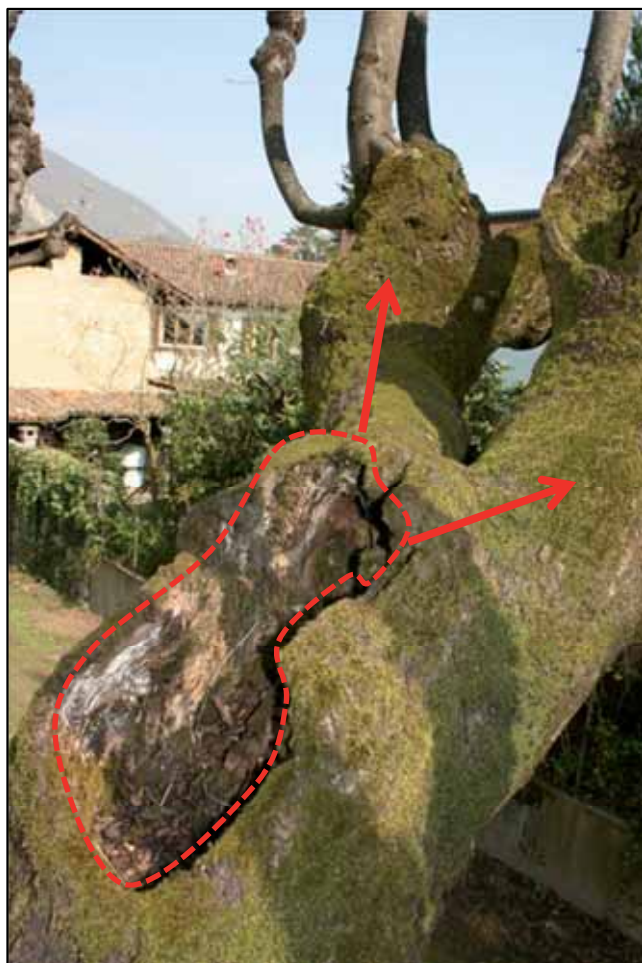
Sono state identificate dei punti di importante deterioramento alla base delle principali ramificazioni. Il marciame, partendo da questi punti rimonta nei rami (Figura 5). Delle cavità sono riscontrate anche alla base di alcune "teste". In questi punti, la possibilità di una rottura del ramo è molto forte.

Figura 4 - cavità (marciume) alla base di una ramificazione principale.

Si deve prevedere l'abbattimento di tutti gli alberi del viale e rimpiazzarli con una specie adeguata.

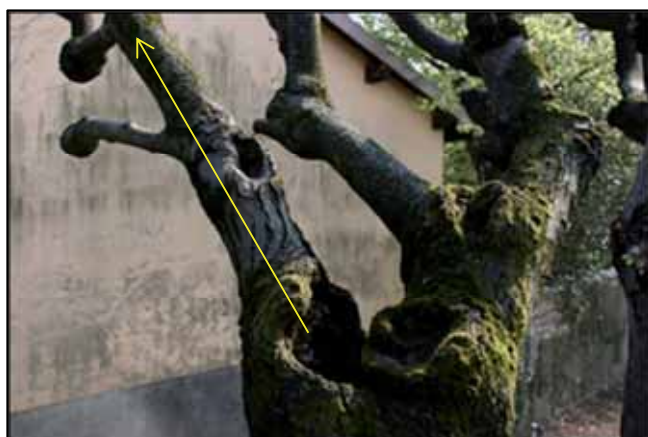
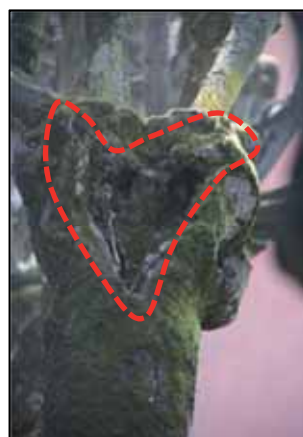
Figura 5 - cavità alla base di lunghe ramificazioni aggettanti.

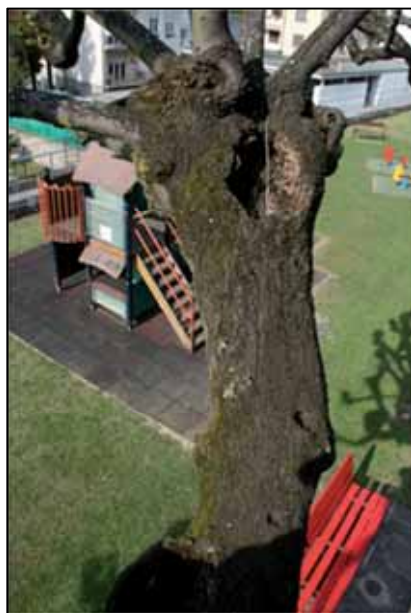
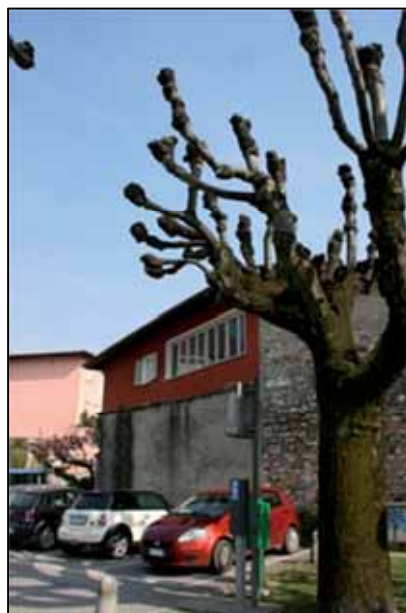
Vista la forte frequentazione da parte del pubblico, parco giochi, panchine, posteggio, è molto urgente rendere sicuro il viale alberato.

Figura 6 - alcuni punti fortemente frequentati dal pubblico al di sotto di alberi problematici.

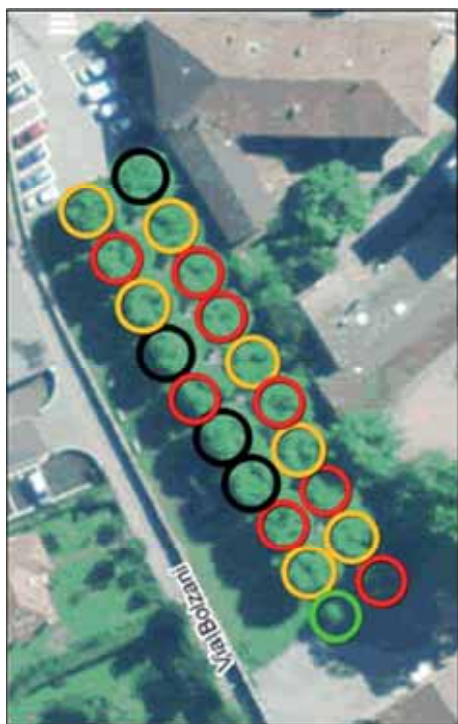
Figura 7 - gradi di pericolosità

Rappresenta alberi che hanno diversi assi fragili e quindi molto pericolosi.

Grado: 5

Rappresenta alberi che hanno uno o più assi molto fragili.

Grado: 4

Rappresenta alberi che hanno una o più teste molto fragili.

Grado: 3

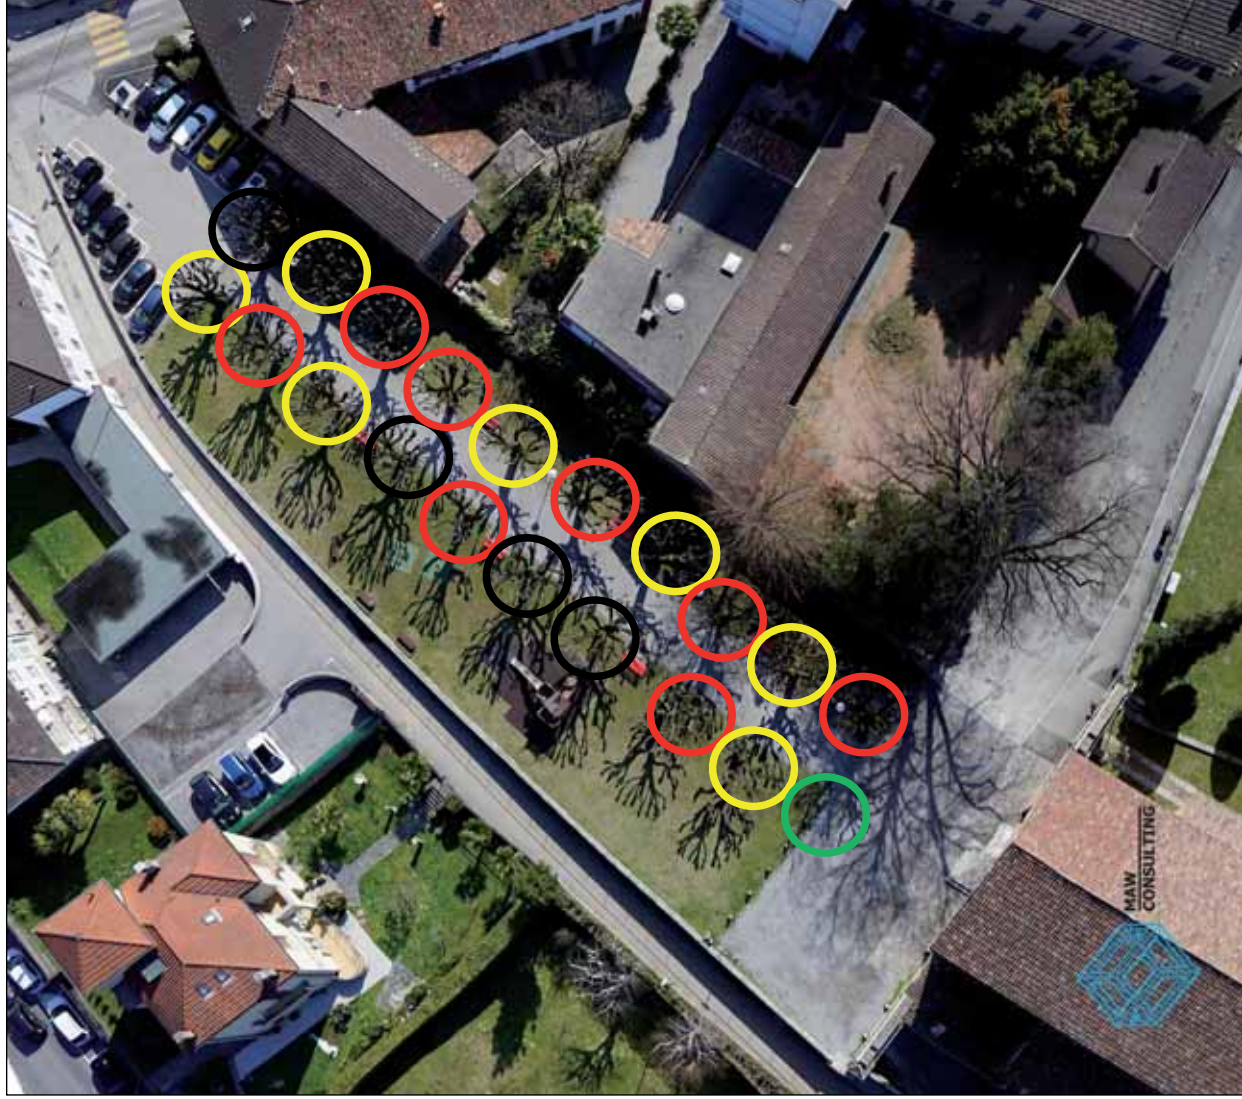
ORTOFOTO DELLA ZONA DI STUDIO

Rappresenta alberi che hanno diversi assi fragili e quindi molto pericolosi.

Grado: 5

Rappresenta alberi che hanno uno o più assi molto fragili.

Grado: 4

Rappresenta alberi che hanno una o più teste molto fragili.

Grado: 3
