Dissesti riale Val Molina

Interventi di ripristino alla frana sul
mapp. n. 2684 RFD Mendrisio

Rapporto conclusivo

Balerna, giugno 2017

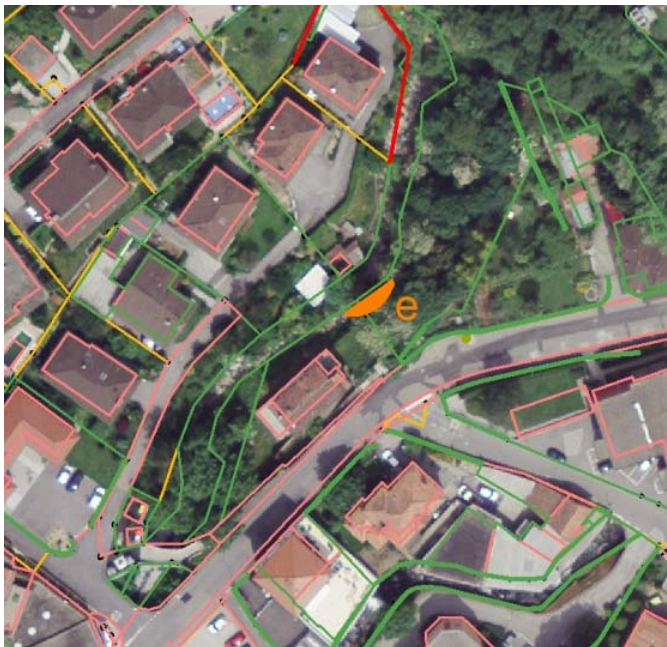
A seguito di un evento meteorologico estremo avvenuto nell'autunno 2014, sul versante orografico sinistro della *Val Molina*, in corrispondenza del mappale n. 2684 RFD di Mendrisio, si è verificato un franamento che ha mobilitato ca. 300 m³ di roccia e terra. La maggior parte del materiale si è depositato nel riale sottostante ed in seguito è parzialmente stato trasportato a valle dall'acqua.

Figura 1: posizionamento della frana; con "e" è indicata l'opera di protezione dell'argine costruita a inizio anno, la frana si sviluppa sul mapp. n. 2684 RFD Mendrisio in direzione SE, verso via Industria.

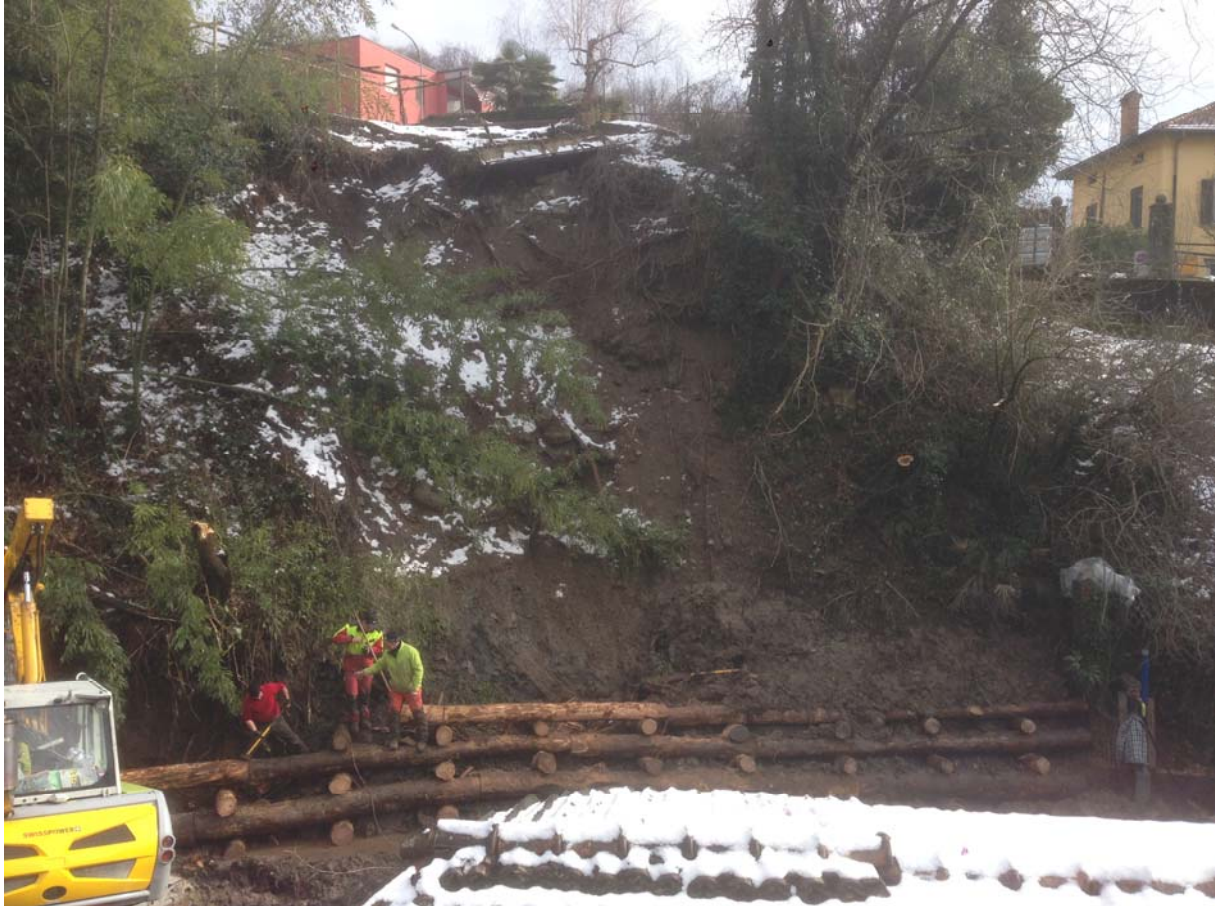
Figura 2: pendio in oggetto, durante i primi lavori di consolidamento dell'argine (febbraio 2015).

A inizio 2015 il Consorzio Manutenzione Arginature Esistenti e Future del Medio Mendrisiotto (CMAMM) aveva provveduto a consolidare l'alveo e l'argine del fiume, quindi il piede del pendio. In seguito il Comune è intervenuto sul versante per scongiurare ulteriori franamenti.

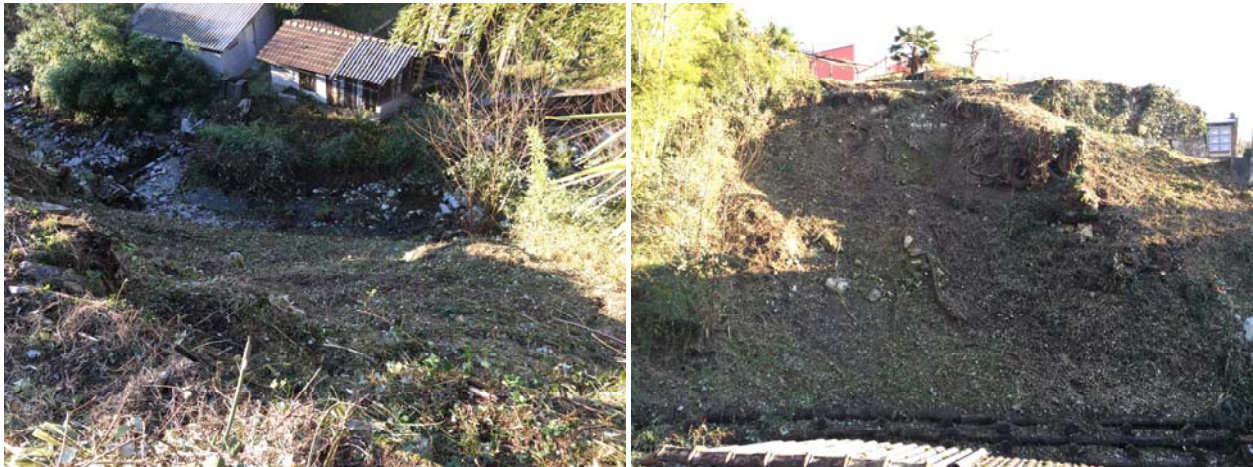
Figure 3/4: pendio pulito dalla vegetazione e dai sassi instabili (febbraio 2017).

Su tutta la superficie inclusi i bordi è stata tagliata e allontanata tutta la vegetazione arborea e arbustiva. In questo modo è stato possibile eliminare il rischio di nuovi crolli dovuti allo sradicamento di piante pendenti che si potevano muovere sotto la forza del vento, della neve o semplicemente per gravità. Il materiale di risulta è stato evacuato con l'ausilio dell'elicottero.

In seguito tutta la superficie è stata pulita da sassi instabili che potevano rotolare nell'alveo e potenzialmente a rischio anche per i lavori di stabilizzazione.

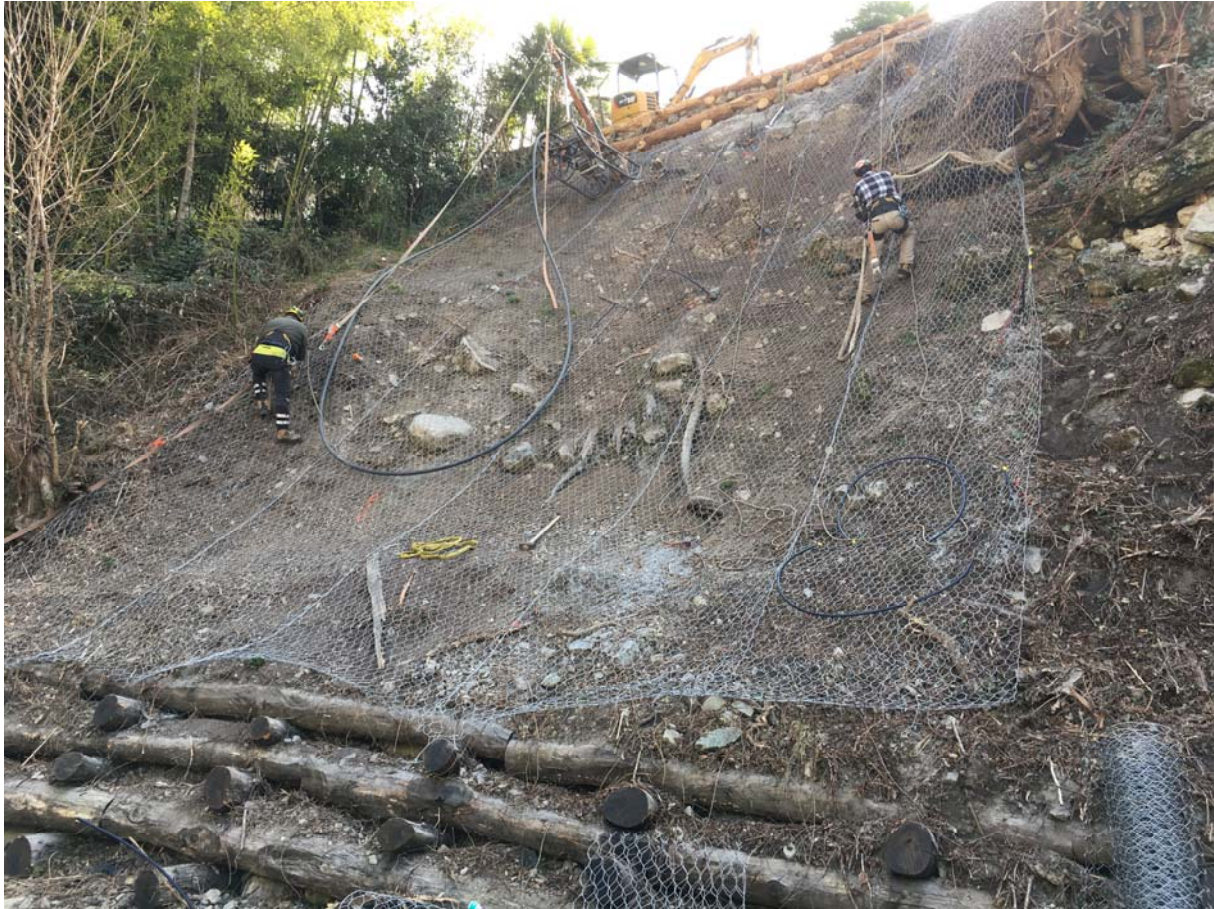
Figura 5: perforazioni e ancoraggio della rete; in alto s'intravede la palificata di legno a sostegno del ciglio (marzo 2017).

Il muretto instabile di calcestruzzo presente sul ciglio del pendio è stato demolito e al suo posto è stata realizzata una palificata doppia di legno con parapetto di protezione. L'investimento è stato effettuato a totale carico dei proprietari del terreno, essendo loro i beneficiari diretti della messa in sicurezza.

Infine l'area instabile è stata rivestita da una rete metallica a doppia torsione tenuta in aderenza da 16 ancoraggi autoperforanti.

A monte, la rete è stata affrancata all'interno della palificata di legno costruita sul ciglio del pendio. Ciò ha comportato un miglioramento sensibile della tenuta. Inoltre sul bordo della rete e in diagonale sono stati tirati dei cavi d'acciaio per migliorarne l'aderenza al terreno.

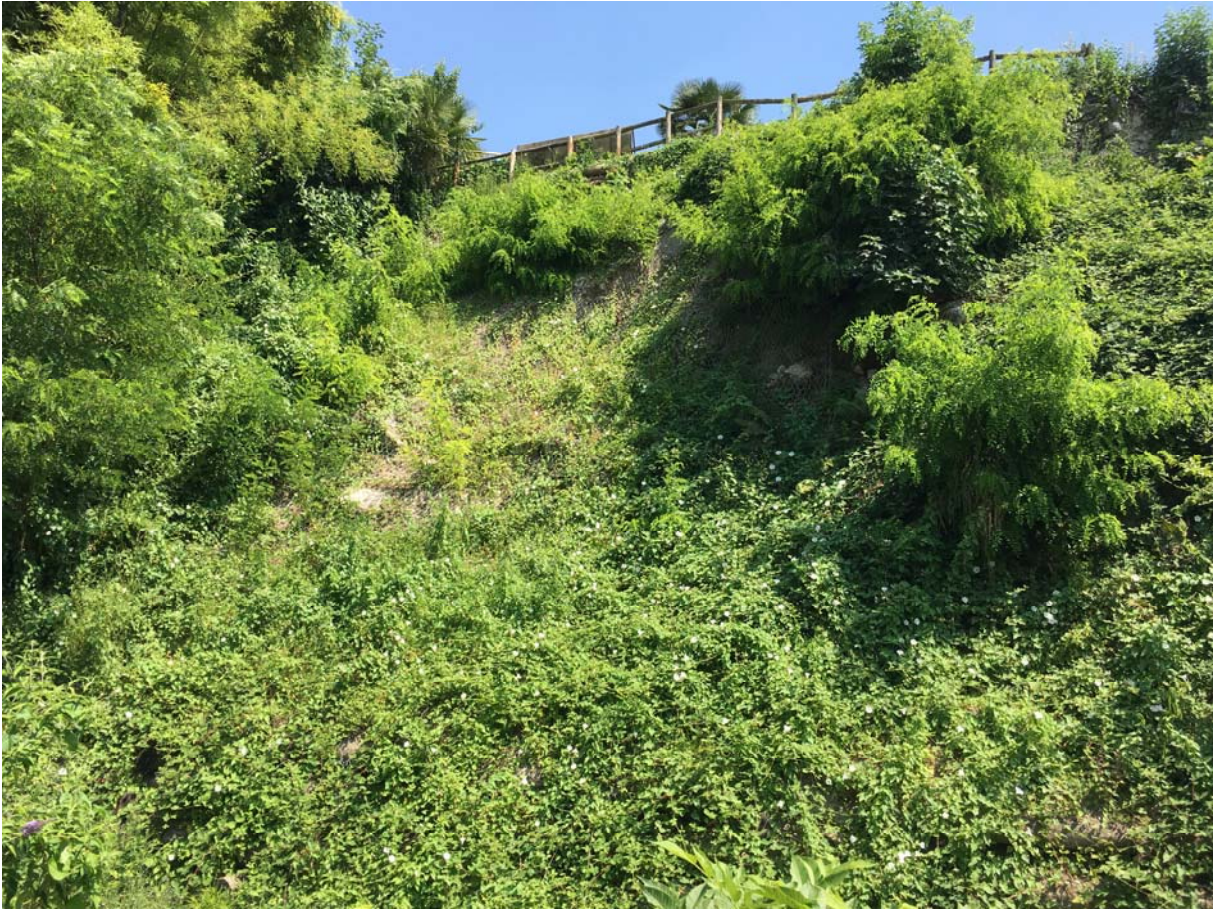
Figura 6: rinverdimento a lavori terminati (giugno 2017).

In futuro sarà necessario provvedere ogni ca. 5 anni alla manutenzione del pendio con il taglio della vegetazione arborea (in particolare le robinie) e il disgaggio di pietre instabili.
