## Interventi di gestione e valorizzazione della vegetazione riparia del fiume Gaggiolo

Rapporto di intervento

Città di Mendrisio, quartiere Arzo

7 marzo 2017

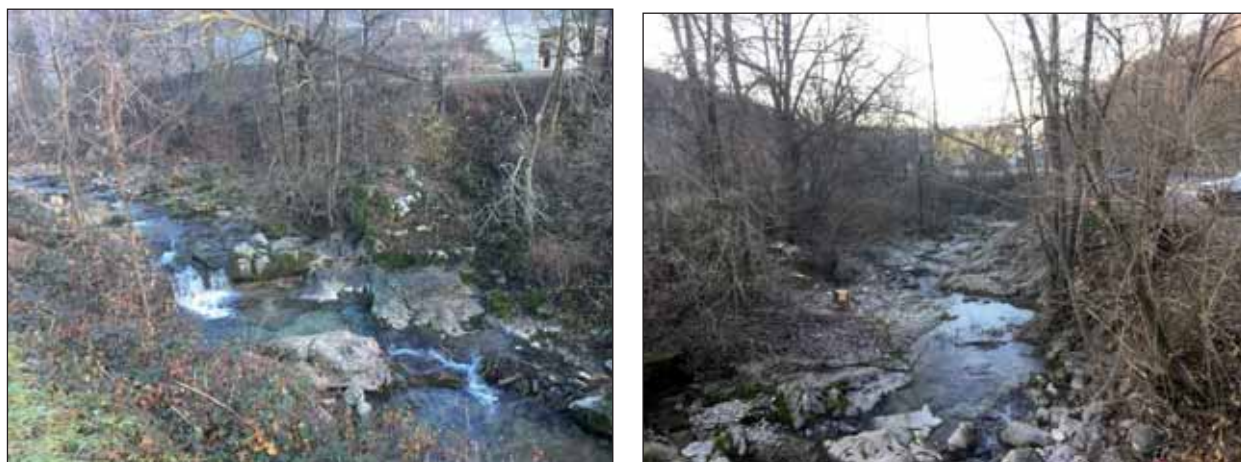
Figura 2 – Tratto nei pressi del campo sportivo prima (a sinistra) e durante (a destra) gli interventi.

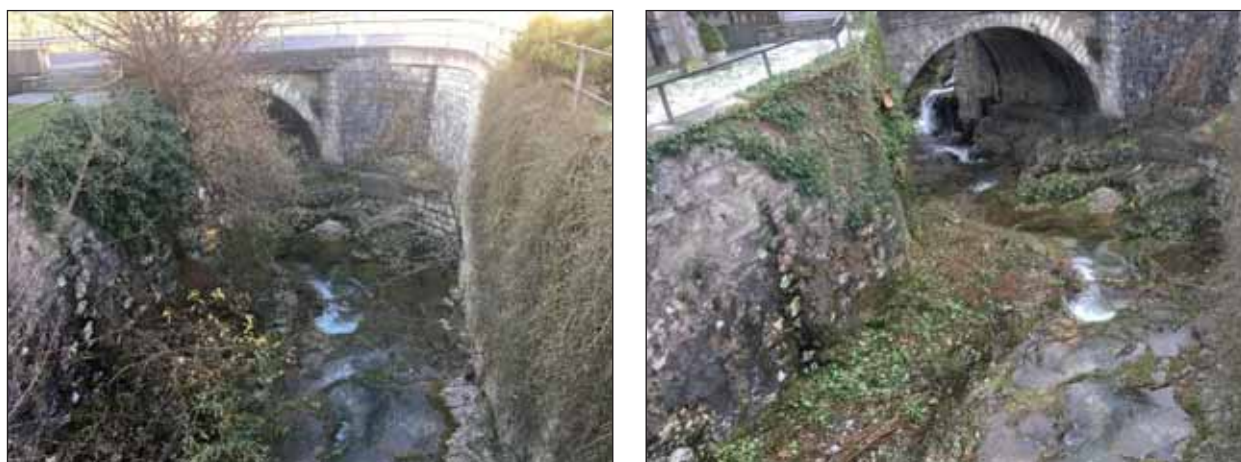
Figura 3 – Tratto terminale dell'area d'intervento: prima (a sinistra) e dopo (a destra) gli interventi.

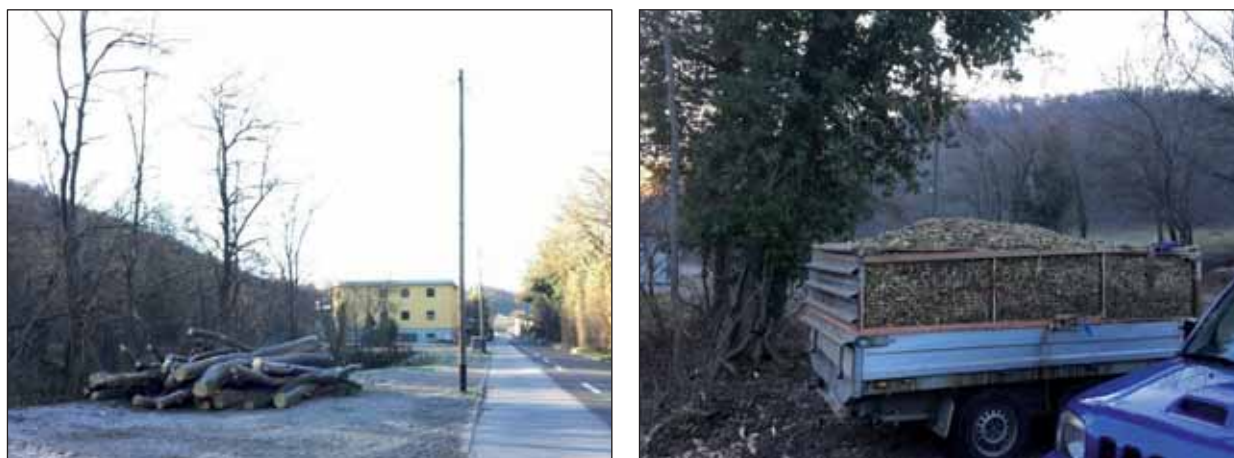
Figura 4 – Catasta di tronchi (a sinistra) e raccolta materiale truciolato (a destra).

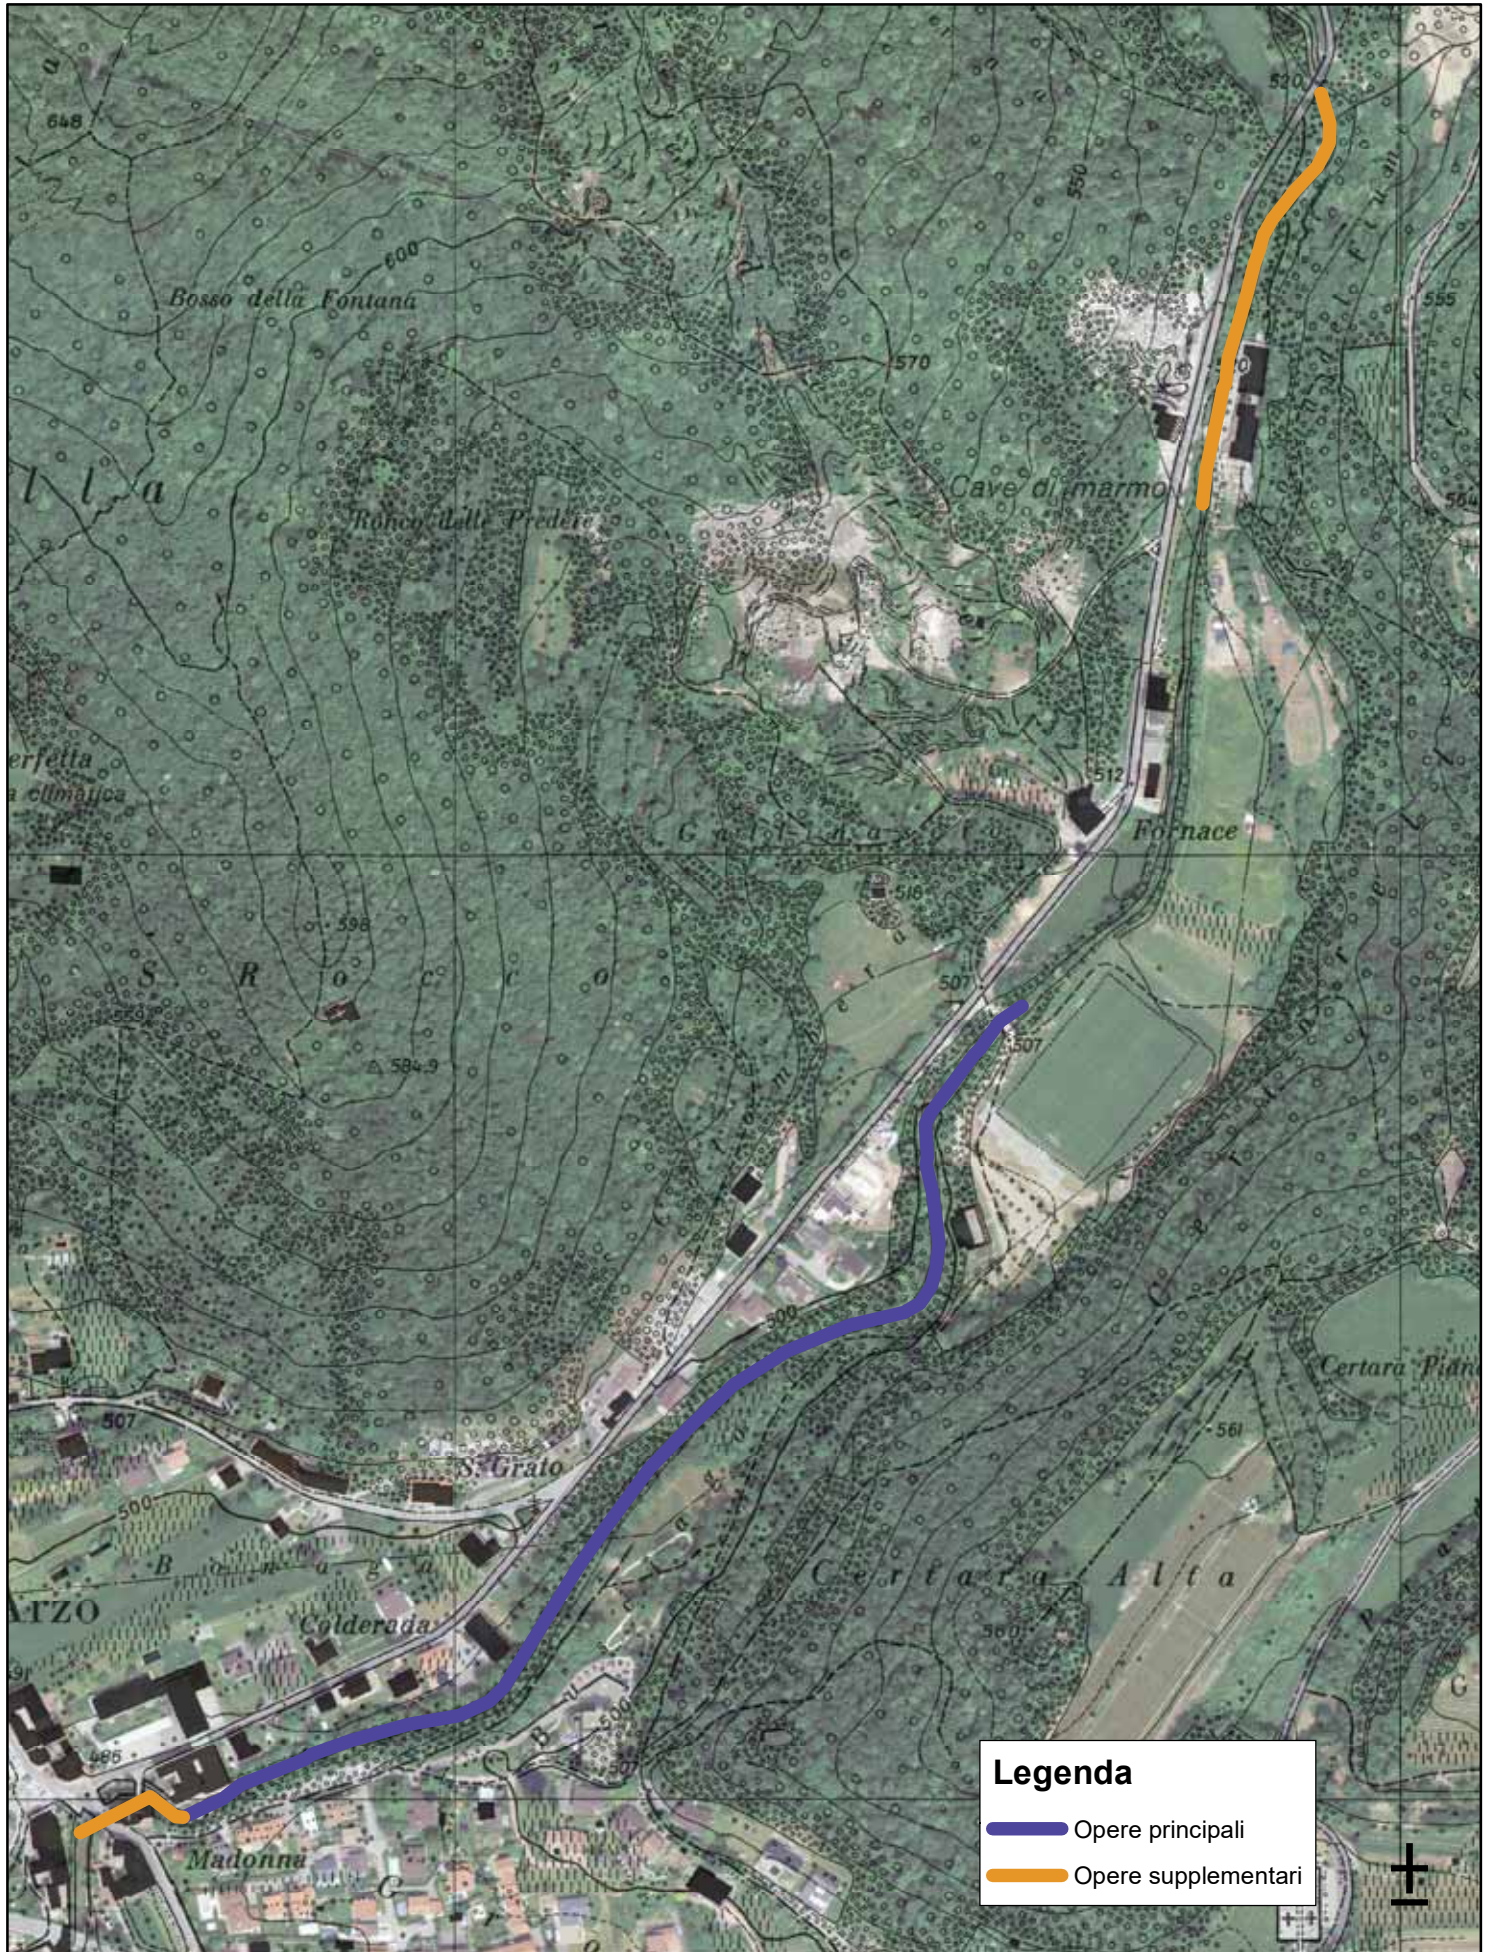
## Allegato 1 - Piano d'intervento (1:4'000)

I due comprensori di intervento (gestione ordinaria e gestione supplementare) sono riportati in Allegato 1.
