Valorizzazione naturalistica e fruttiva della zona umida in località Dogana-Pavù

Rapporto di intervento

Comune di Mendrisio, quartiere Arzo
Part. n. 388, 393 e 399 RFD

6 marzo 2017

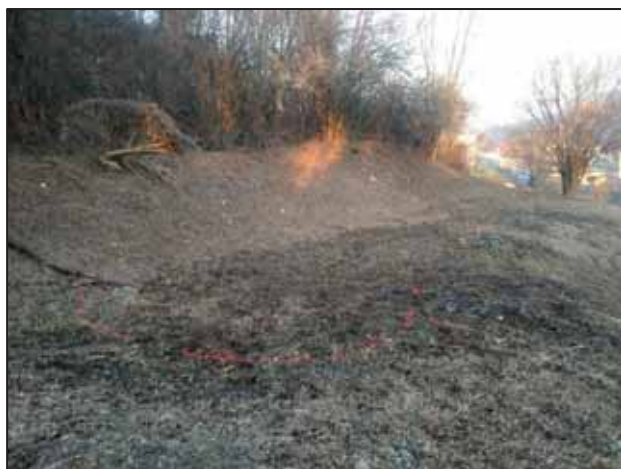
Figura 2 – Area degli stagni pronta per lo scavo dei punti d'acqua.

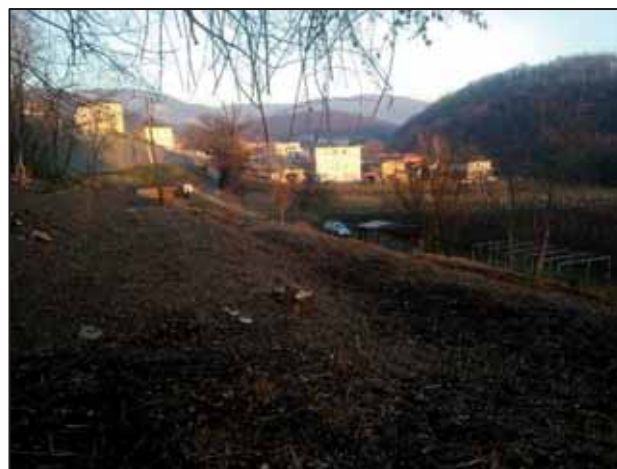
Figura 3 – Area decespugliata vista da ovest verso est.

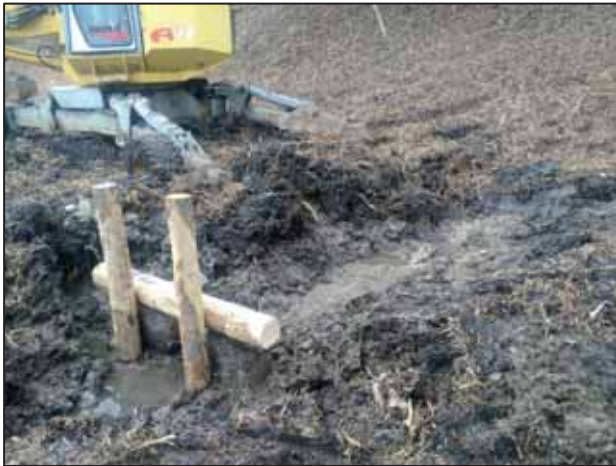
Figura 4 – Dettaglio realizzazione briglia in legname per la regolazione del livello dei punti d'acqua.

circa 80 cm), ha permesso di intercettare delle significative venute di acqua, che in breve (pochi giorni) hanno riempito i punti d'acqua fino al livello desiderato. Le briglie sono state impermeabilizzate mediante alcuni teli in EPDM ed utilizzando terreno argilloso reperito durante lo scavo, a valle delle stesse sono stati posati alcuni massi calcarei per stabilizzare il terreno e prevenire erosioni indesiderate.

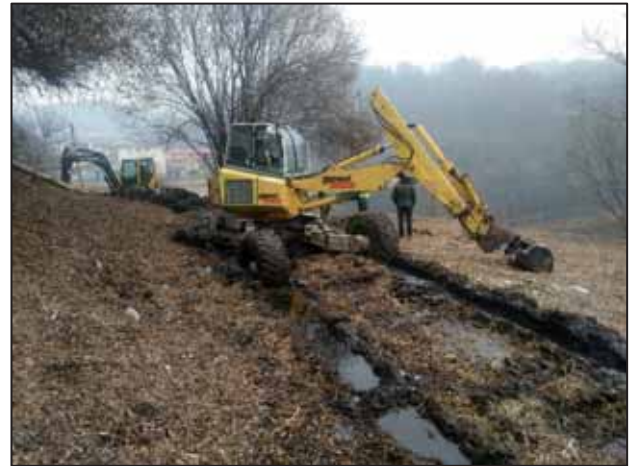
Figura 5 – Scavo degli stagni mediante ragno.

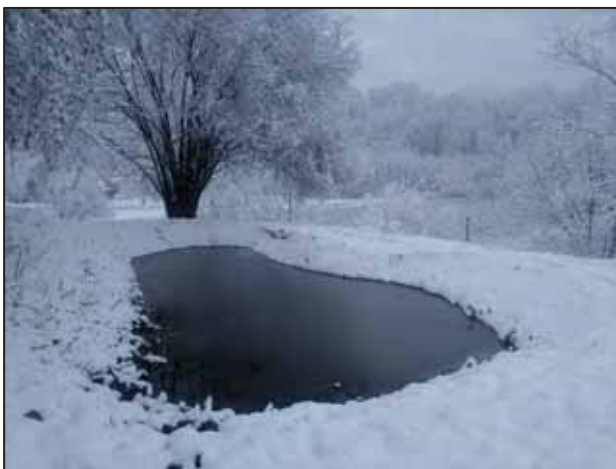
Figura 6 – Punto d'acqua già riempito pochi giorni dopo lo scavo.

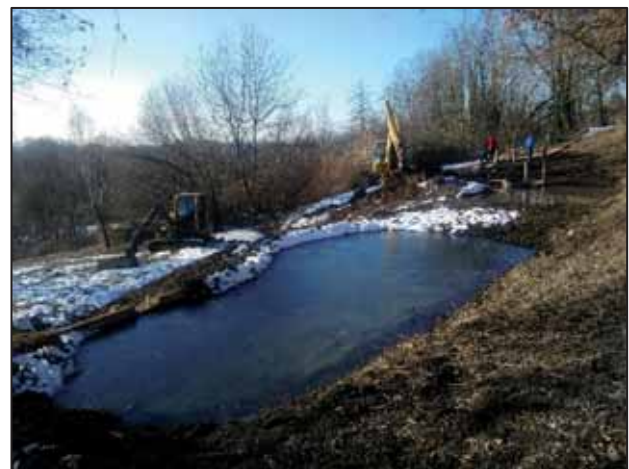
Figura 7 – Stagno finito, con briglia di regolazione del livello.

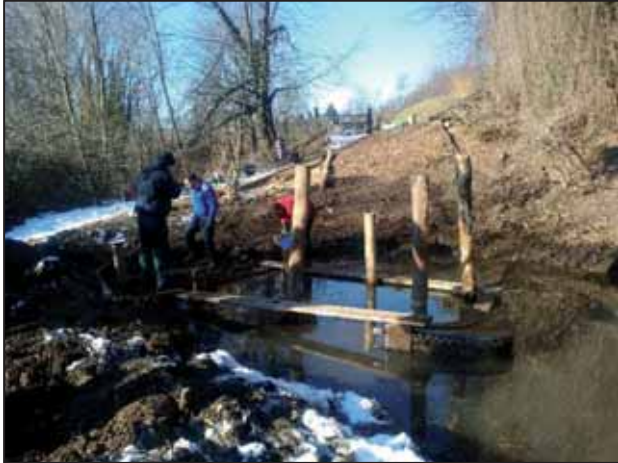
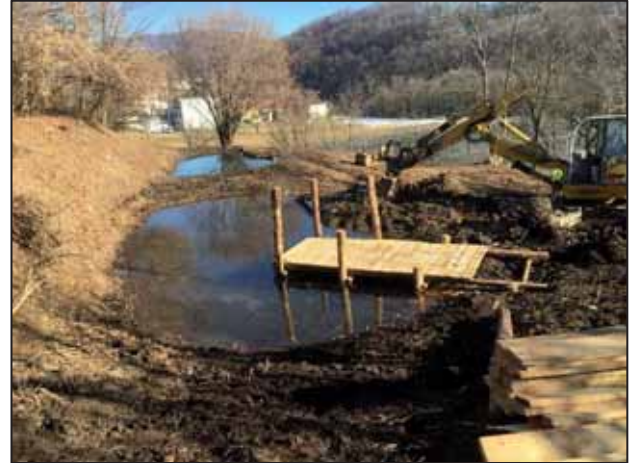
Figura 8 – Realizzazione piattaforma di osservazione.

Figura 9 – Realizzazione piattaforma di osservazione.

- Successivamente sono stati realizzati la piattaforma per l'osservazione dello stagno ed il sentiero su passerella. Sono state attuate alcune varianti di progetto: per quanto riguarda la passerella sono stati aggiunti dei corrimano e delle assi verticali per prevenire cadute (requisiti di sicurezza UPI). Il tratto di percorso su passerella è stato inoltre allungato, vista la natura del terreno molto umido a causa della presenza del canale di scolo dagli stagni, poco adatto per il passaggio di un sentiero. La realizzazione di questo tratto è stata possibile rinunciando al previsto rifacimento di un tratto di staccionata lungo la strada cantonale, le modifiche sono state concordate con la proprietà della parcella interessata dai lavori.

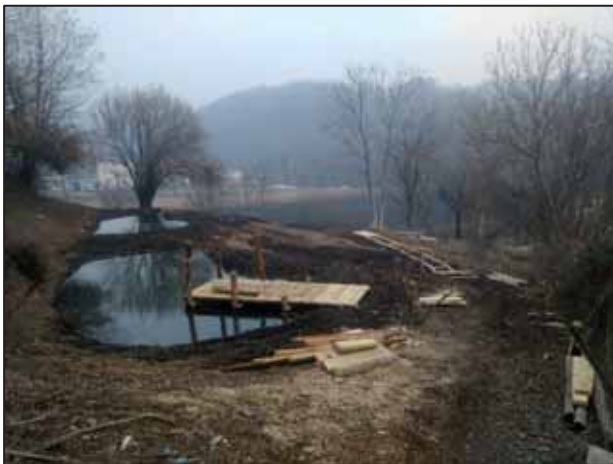
Figura 10 – Realizzazione piattaforma di osservazione e passerella.

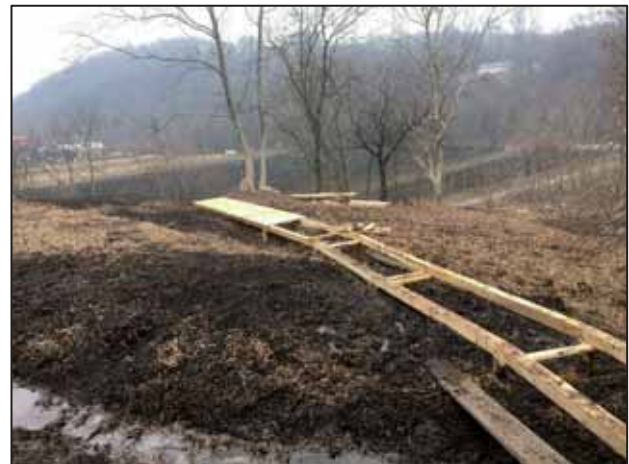
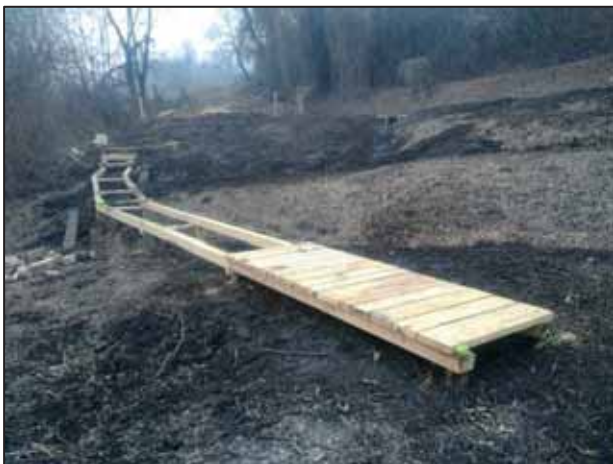
Figura 11 – Realizzazione sentiero su passerella.

Figura 12 – Realizzazione sentiero su passerella.

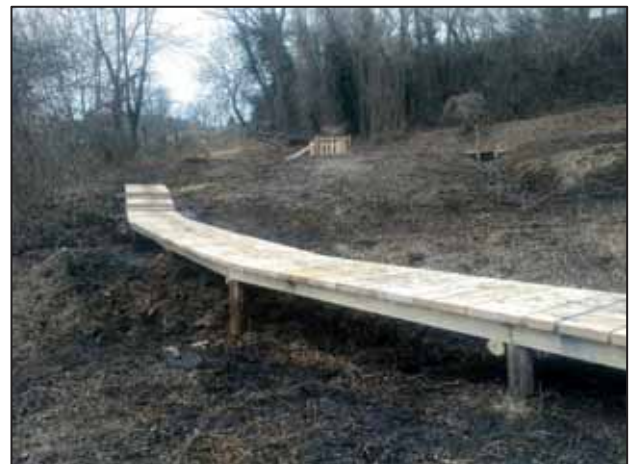
Figura 13 – Dettaglio sentiero su passerella.

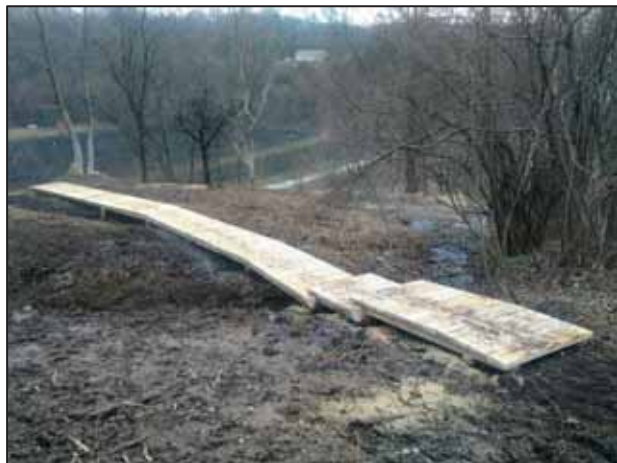
Figura 14 – Passerella finita da monte.

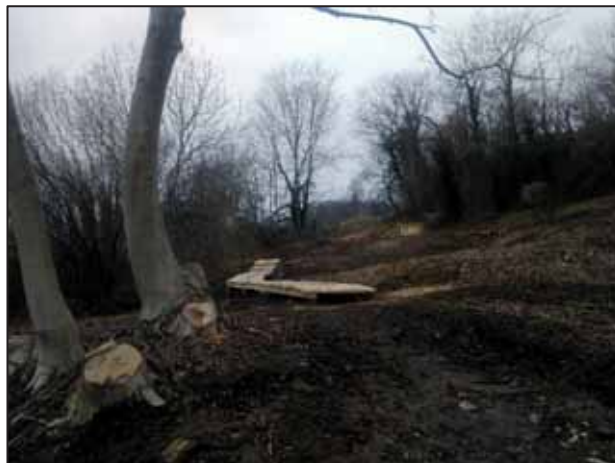
Figura 15 – Imbocco sentiero su passerella da valle.

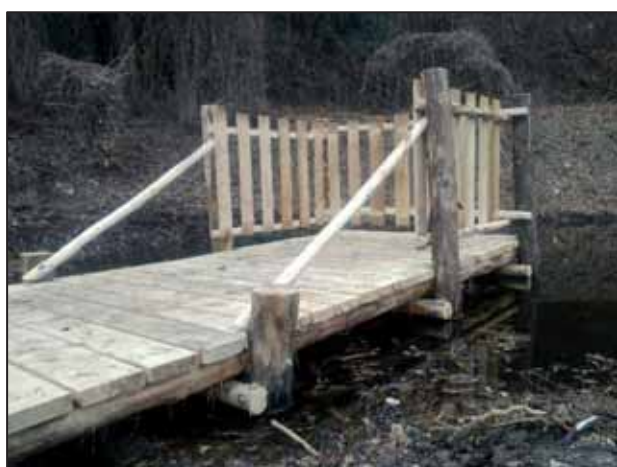
Figura 16 – Dettaglio piattaforma di osservazione su stagno.

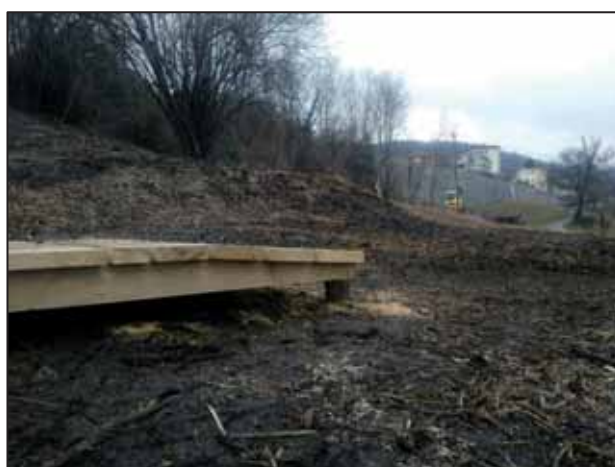
Figura 17 – Dettaglio imbocco sentiero su passerella.

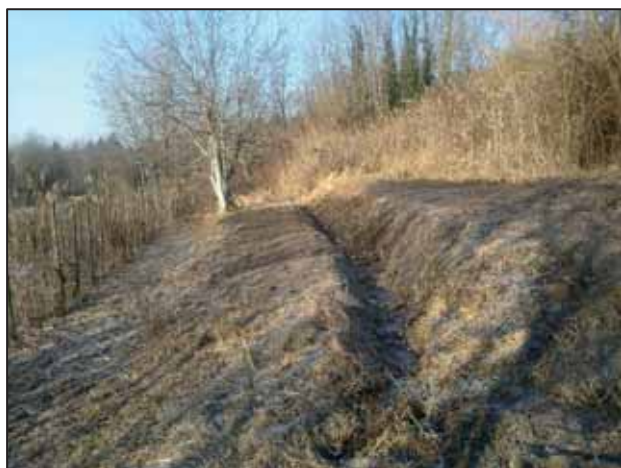
Figura 18 – Canale di drenaggio a monte del vigneto.

- Ultimata la costruzione degli elementi in legno si è proceduto alla realizzazione del tratto di sentiero nella parte inferiore del comparto, realizzando due tornanti mediante la riprofilatura del terreno presso i terrazzamenti. Inoltre è stato ripulito ed approfondito il canale di scolo che drena il versante a monte del vigneto, convogliando le acque verso lo stillicidio sottostante.

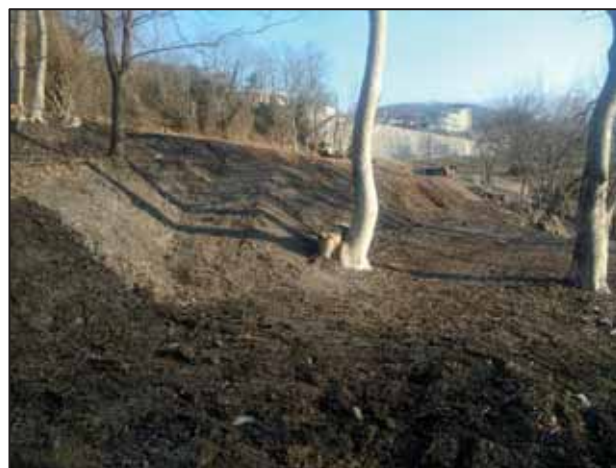
Figura 19 – Nuovo sentiero.

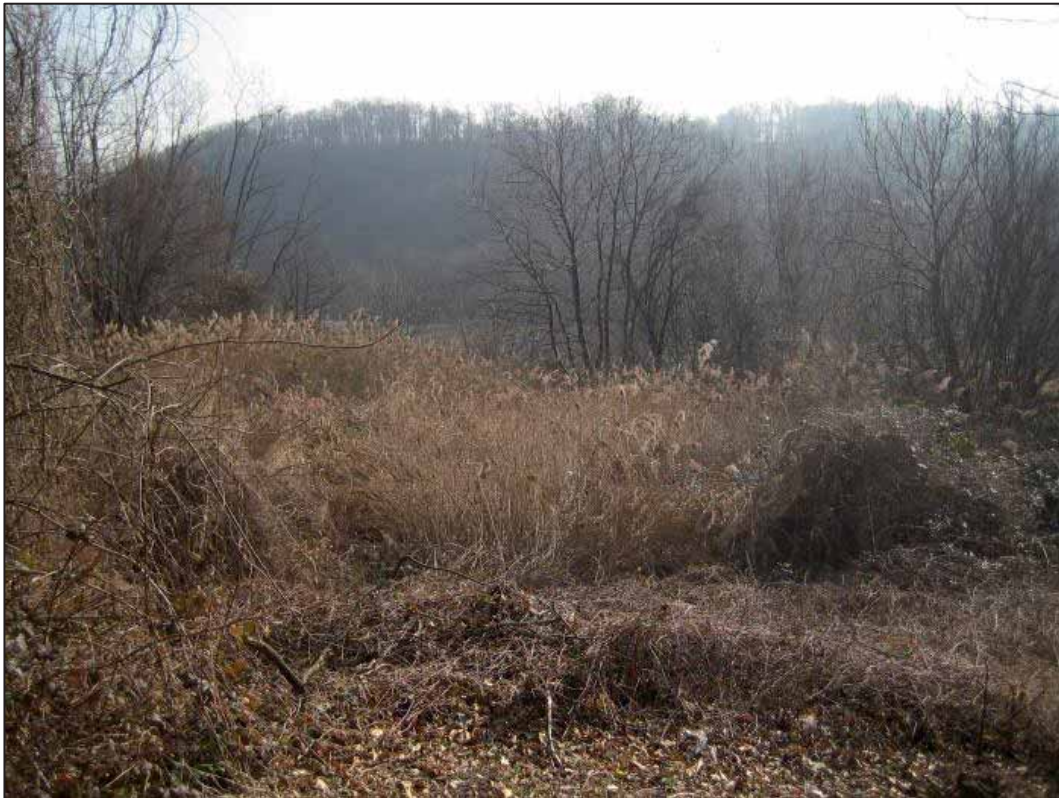
Figura 20 – Situazione prima della realizzazione degli interventi.

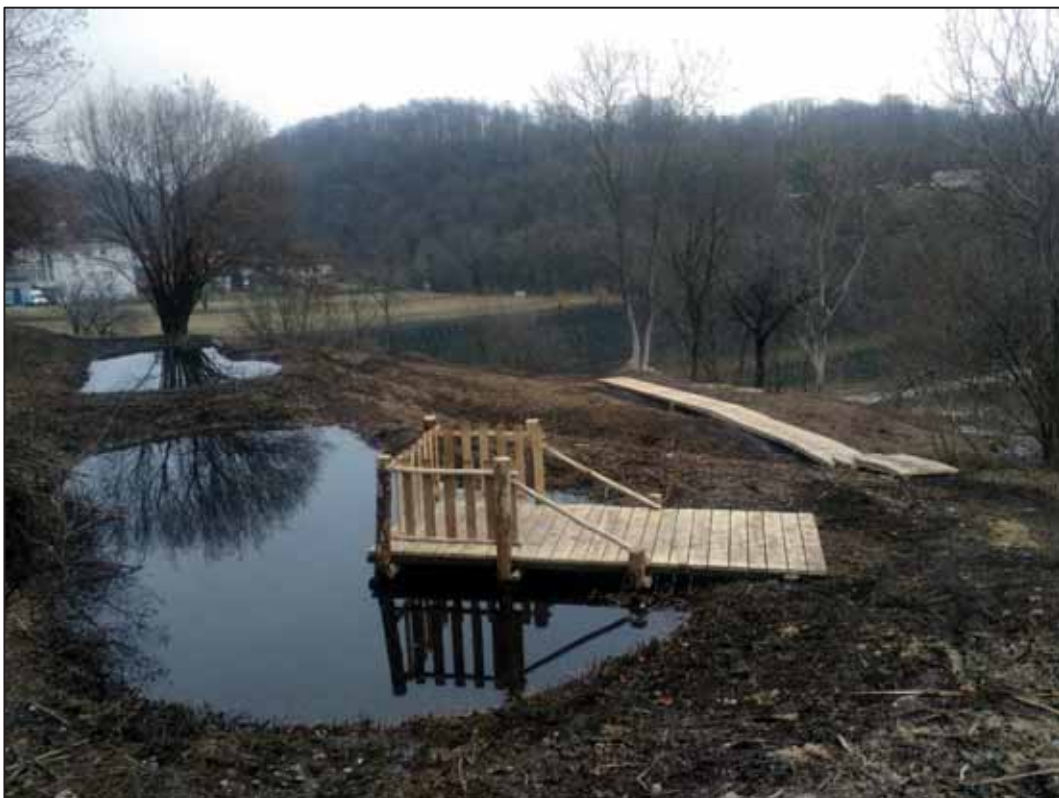
Figura 21 – Situazione dopo la realizzazione degli interventi di valorizzazione.
