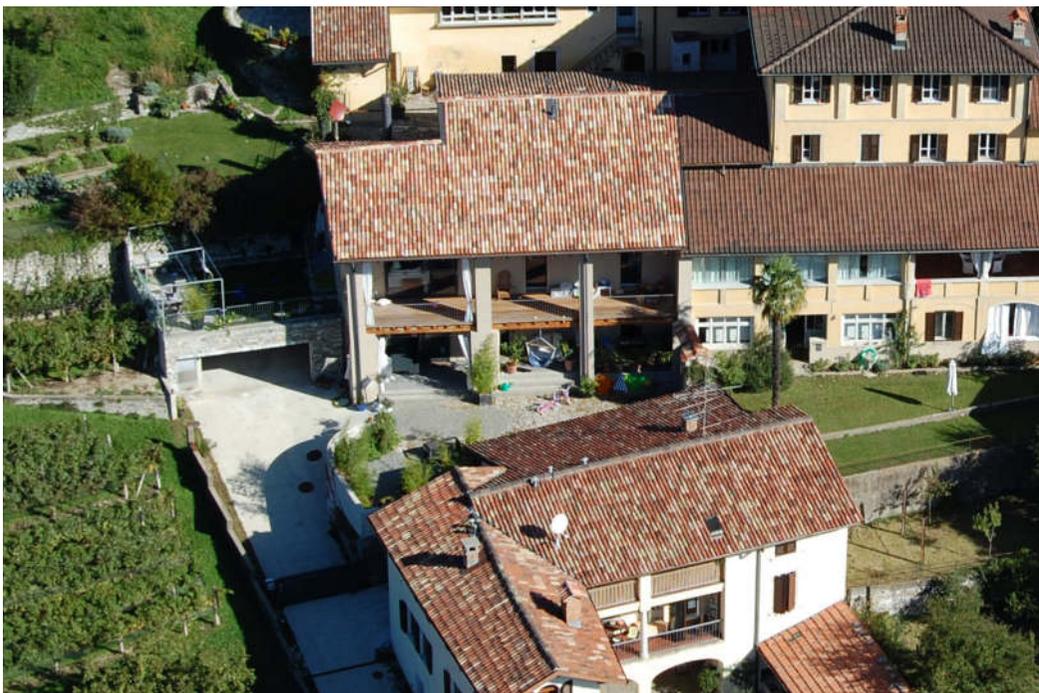
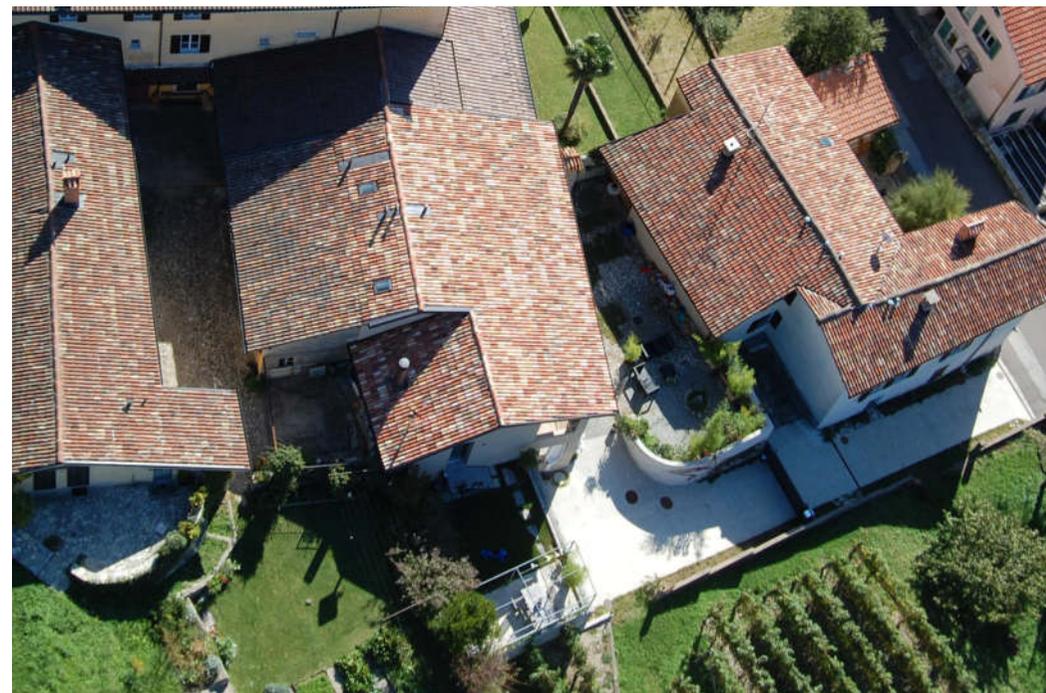
Mappali:
- mapp. 1

Stato fisico della costruzione : buono
tinteggio
Rivestimento di facciata :
Serramenti : PVC
Gelosie : -
Tetto : coppi
Piani : PT+1
Spazio libero : altro spazio pavimentato
Bene culturale : -
ISOS :

- Sistemazione recente dell'edificio

(1) Sostituzione della pavimentazione con materiale più consono alla natura del nucleo.

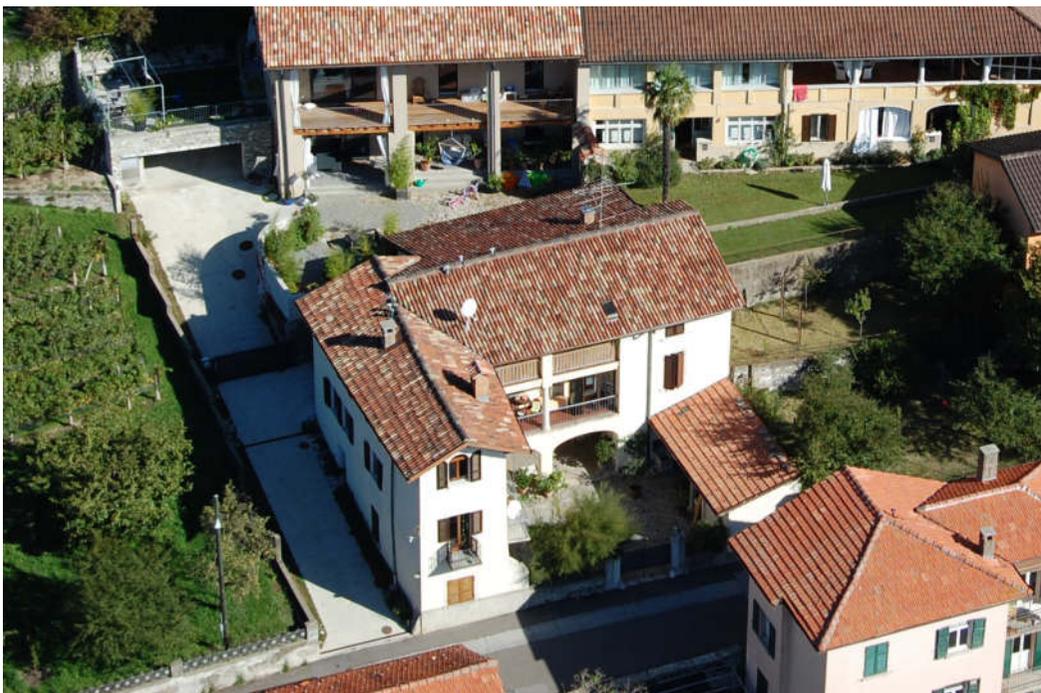
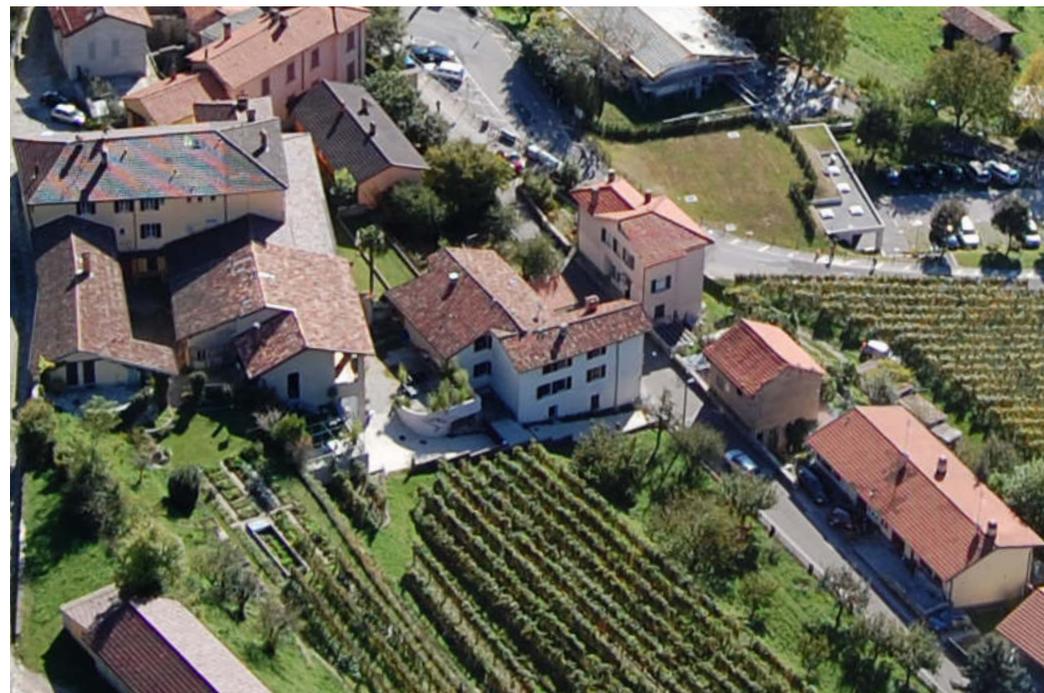
Mappali:
- mapp. 2

Stato fisico della costruzione : buono - discreto tinteggio

- corte in selciato sistemata di recente

-ICOMOS
Piazzale antistante l'edificio in granito. Cancelli in ferro con inferriate e colonnine. Pavimentazione a ghiaietto rosso, muro in pietra e malta, vegetazione ornamentale. Caco Diospyrus kaki e lotus, ortensie Hydrangea macrophylla, agrifoglio Ilex aquifolium, tasso Taxus baccata, oleandri Nerium oleander, rose.

Stato di conservazione della sostanza storica: mediocre
Stato di manutenzione: buono
Dintorni: intatti

- (1) Possibilità nuove aperture su facciate esposte a nord, secondo ritmo e allineamento delle aperture esistenti
- (2) Uniformare il colore di facciata. Uniformare i parapetti al 2° piano con quelli al 1° piano.
- (3) Sostituzione tegole con coppi

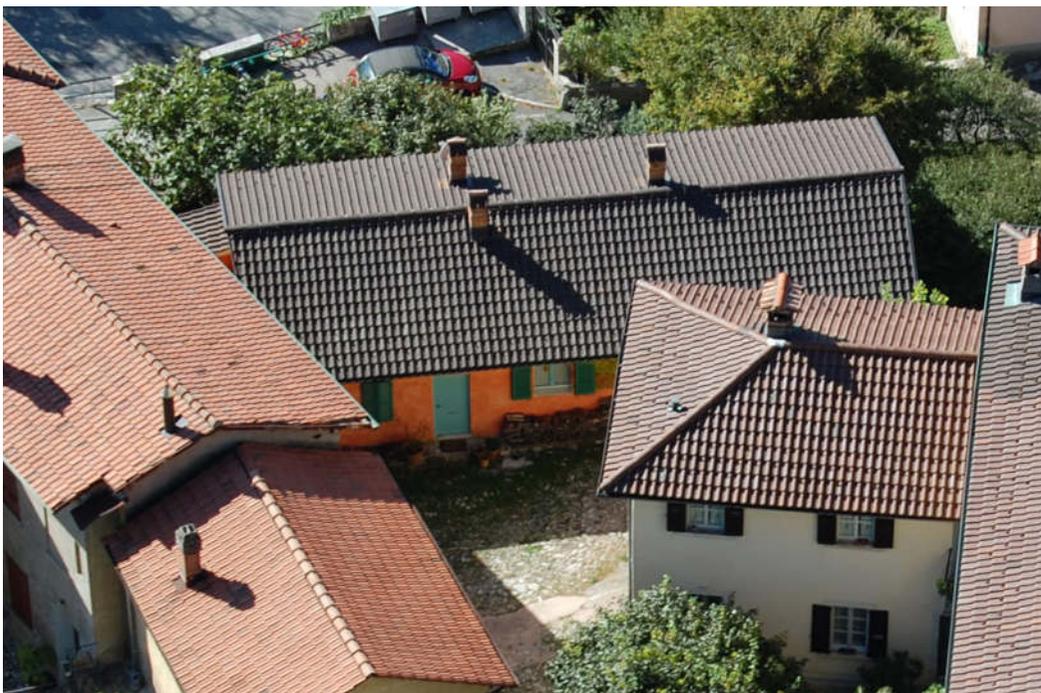
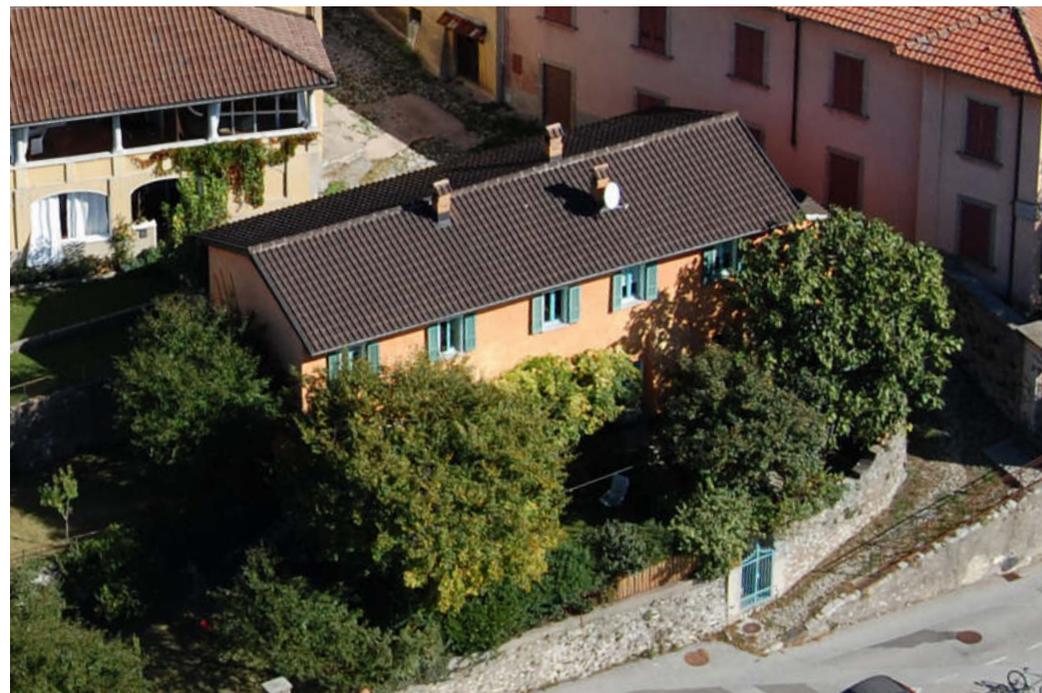
Mappali:
- mapp. 4

Stato fisico della costruzione : buono
 tinteggio su intonaco
Rivestimento di facciata : grossolano
Serramenti : legno tinteggiato
Gelosie : legno tinteggiato
Tetto : tegole
Piani : PT+1
 PT+2
Spazio libero : giardino
Bene culturale : -
ISOS : -

- ICOMOS:
 Muro di recinzione in pietra e malta con strato superiore di cemento, inferriata arrugginita, cancello in ferro bianco con pietre porose e sedum a cuscino. Scalini in cemento e pietre spaccate. Vegetazione ornamentale: caco Diospyros kaki, fico Ficus carica, pittosporo Pittosporum tobira, viburno Viburnum tinus, osmanto Osmanthus fragrans, pergola con glicine Wisteria sinensis e vegetazione erbacea.
 Stato di conservazione della sostanza storica: buono
 Stato di manutenzione: buono
 Dintorni: intatti

(1)Tetto: sostituzione con coppi

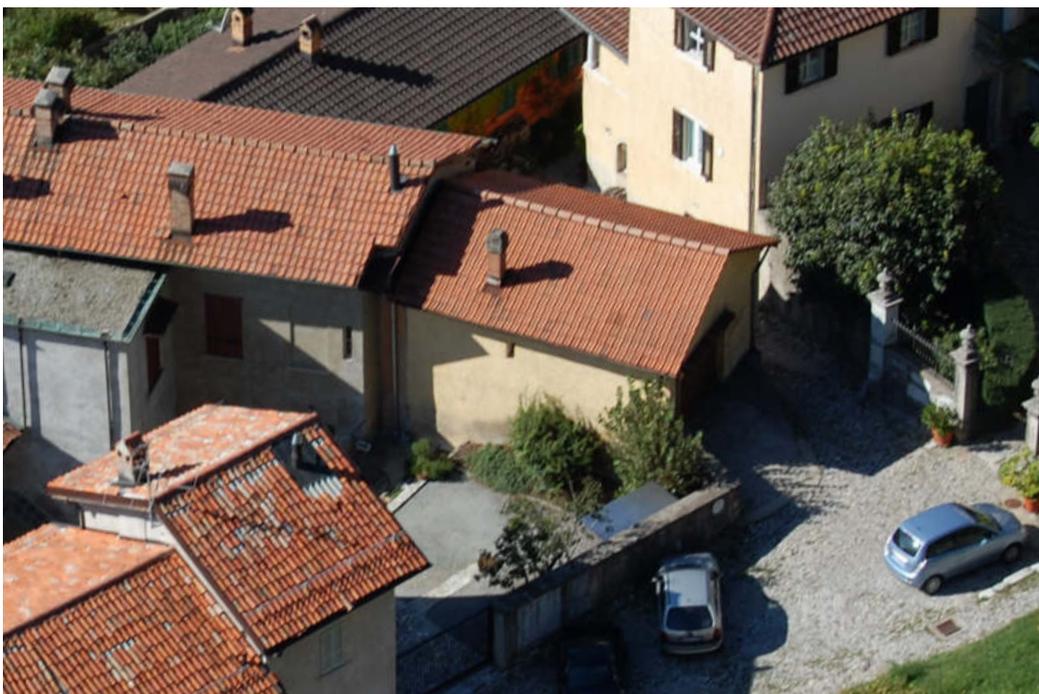
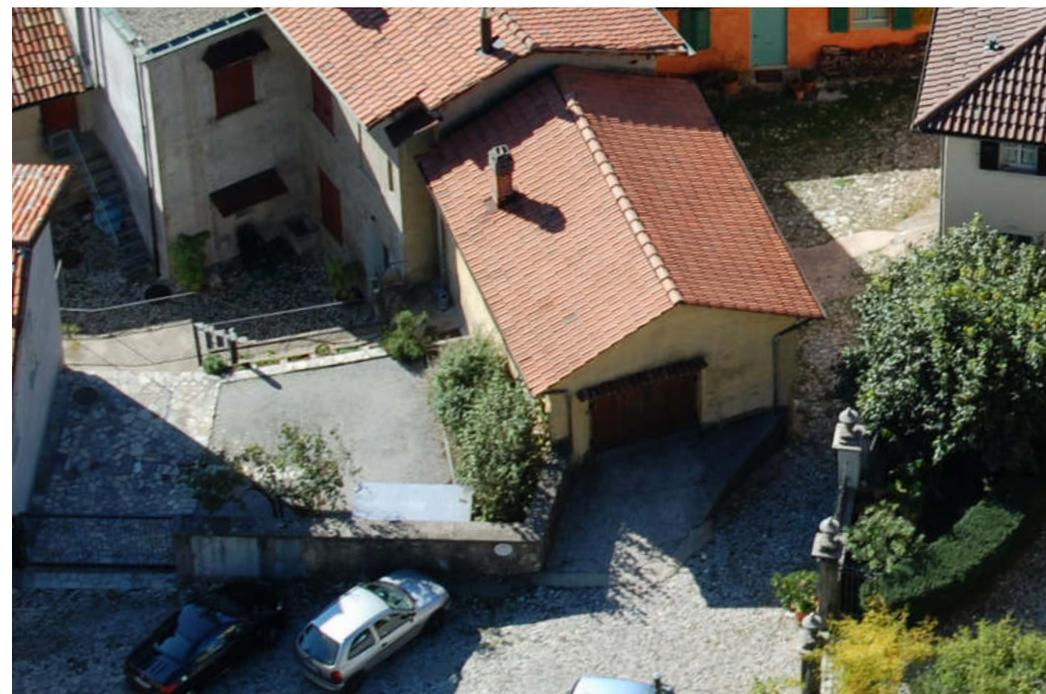
Mappali:
- mapp. 6
- mapp. 7

Stato fisico della costruzione : discreto - cattivo
intonaco grezzo dipinto

- (1) Sopraelevazione fino a quota di gronda e colmo del volume contiguo
- (2) Possibilità di aggiunta aperture secondo ritmo e allineamenti aperture originali.
- (3) Tetto: si ammette il mantenimento in quanto la copertura degli edifici che costituiscono l'impianto a corte è uniforme ed è in tegole rosse

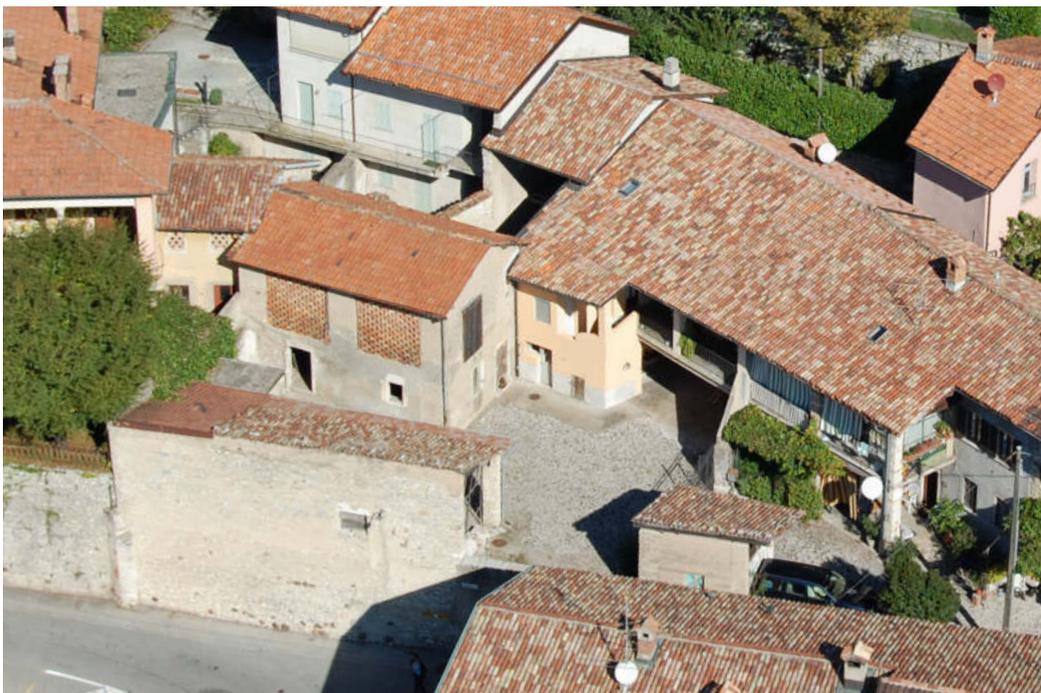
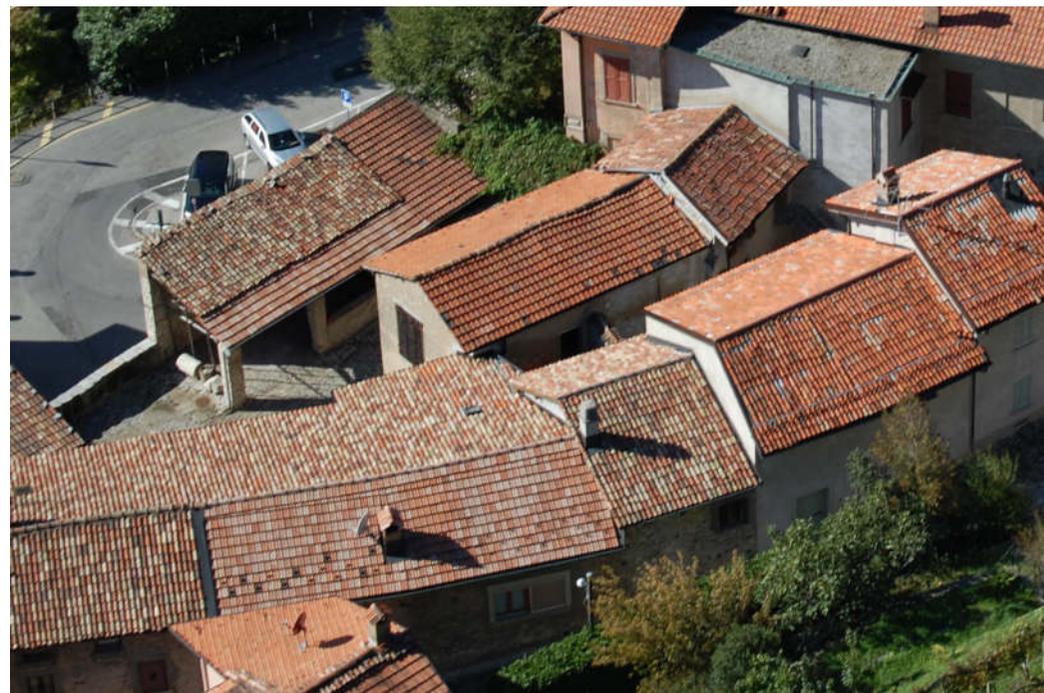
Mappali:
- mapp. 8
- mapp. 9
- mapp. 1119

Stato fisico della costruzione : discreto
rasapietra esterna, tinteggio

- (1) Riordino aperture secondo ritmo e allineamenti aperture originali. Eliminazione o sostituzione rolladen esterne con gelosie.
- (2) Uniformare tetto con coppi
- (3) Mantenimento materiale facciata interna; possibilità di scegliere un'unica tipologia di rivestimento per le facciate interne degli edifici ai mappali 8, 1119 e 9
- (4) Sistemazione in rasapietra o sasso facciavista facciata esterna in continuità con mappali 1119 e 9.
- (5) Sub. F già demolito
Sub. G: demolizione; sub. C e D: ampliamento non ammesso
- (6) Sub. C: possibile recupero a fini abitativi
Sub. D: possibile recupero a funzione non residenziale compatibile con le caratteristiche originali (deposito, laboratorio,...)
- (7) Muro su strada in continuità con muro che chiude a sud il mappale 7

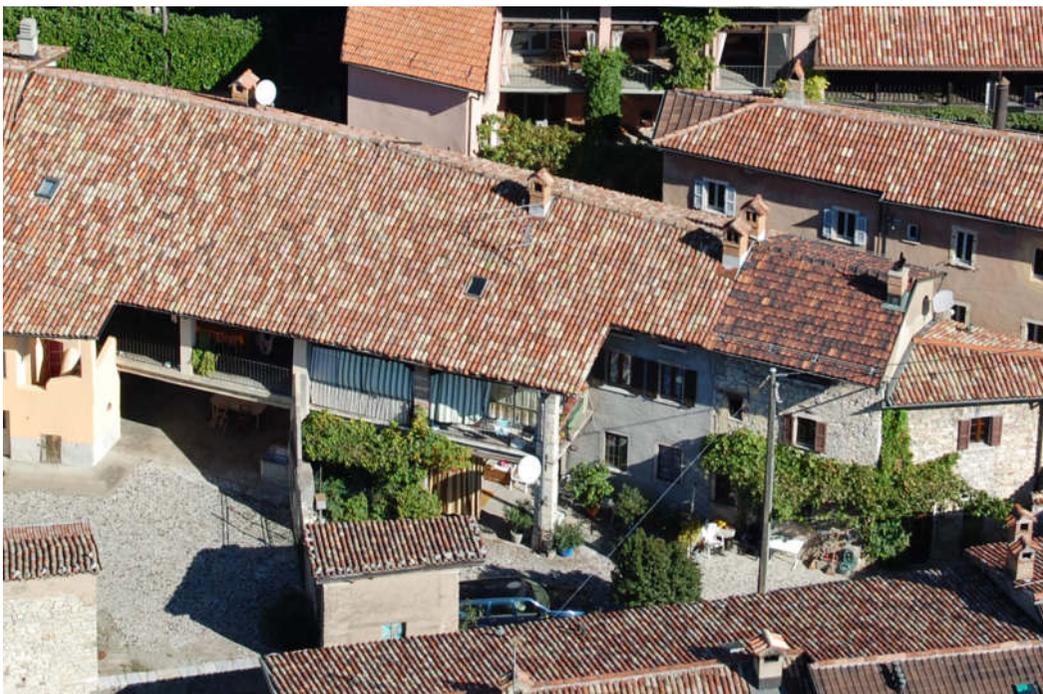
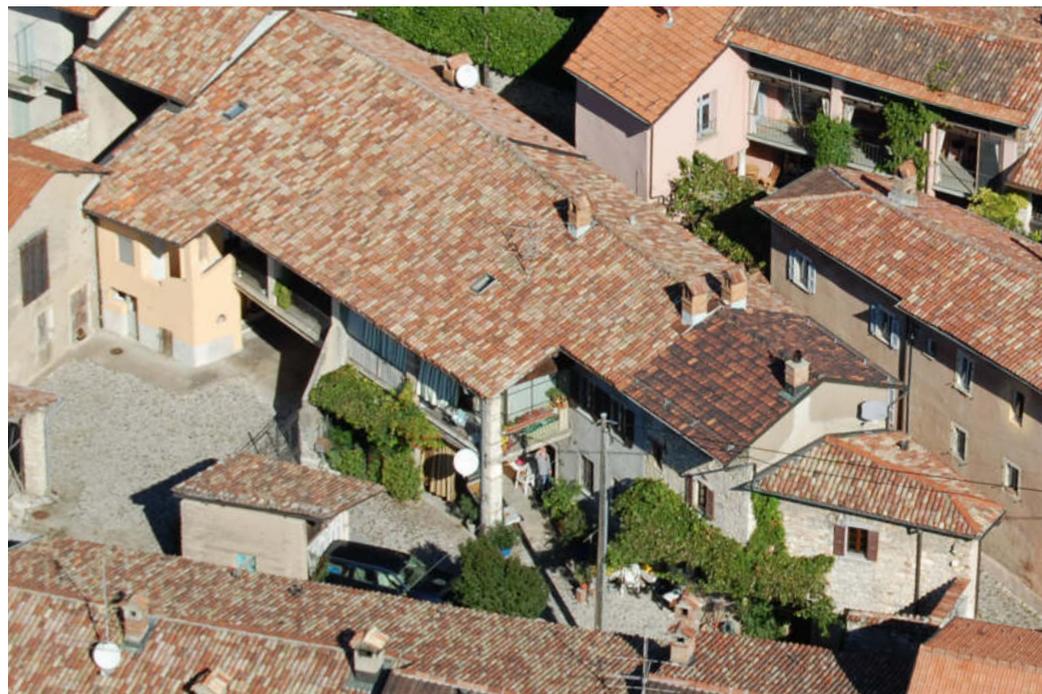
Stato fisico della costruzione : discreto
 facciavista-sasso esterna,
Rivestimento di facciata : intonaco grezzo interna

(1) Sistemazione in rasapietra o sasso facciavista facciata esterna (in continuità con mappali 8 e 9)

(2) Possibile cambiamento Intonaco grezzo con rasapietra o sasso facciavista in continuità con mappale 9)

(3) Possibile cambiamento a funzione non residenziale compatibile con le caratteristiche originali (deposito, laboratorio,...)

(4) Muro su strada in continuità con muro che chiude a sud i mappali 9, 8 e 7
