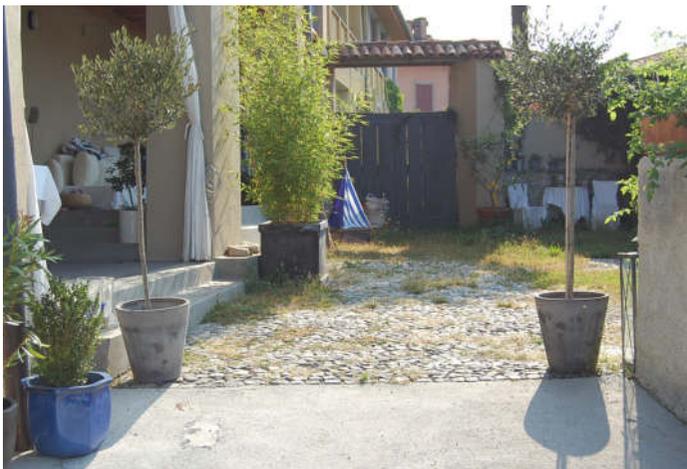
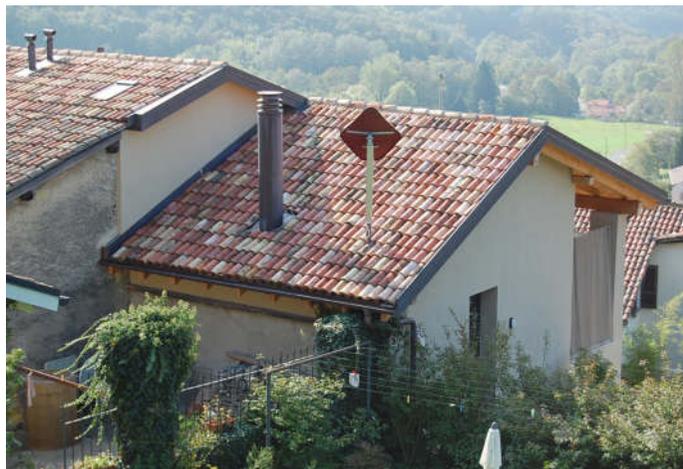
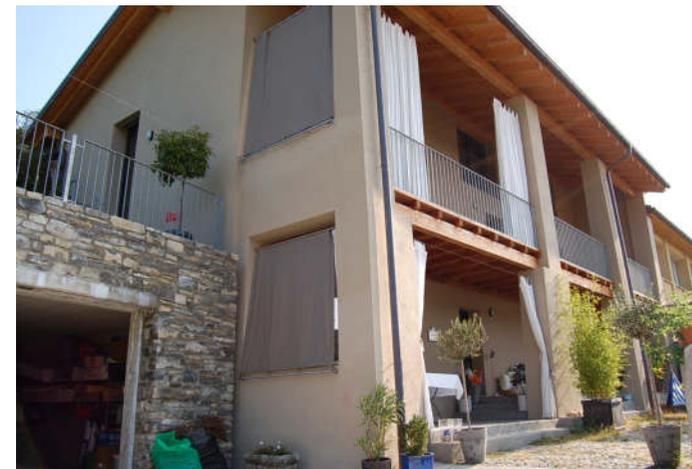
Stato fisico della costruzione : buono
tinteggio
Rivestimento di facciata :
Serramenti : PVC
Gelosie : -
Tetto : coppi
Piani : PT+1
Spazio libero : altro spazio pavimentato
Bene culturale : -
ISOS :

- Sistemazione recente dell'edificio

(1) Sostituzione della pavimentazione con materiale più consono alla natura del nucleo.

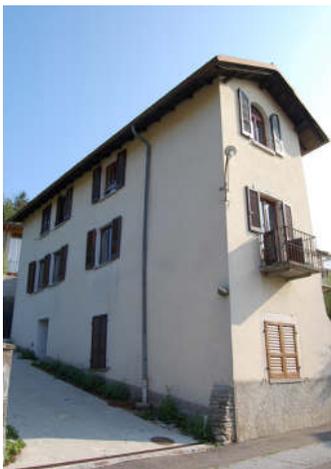
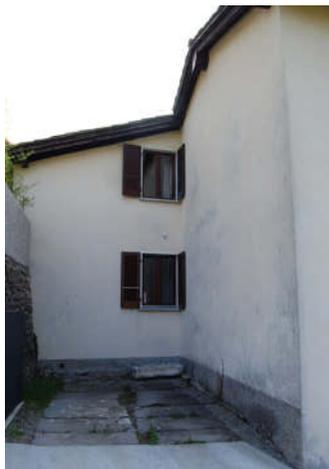
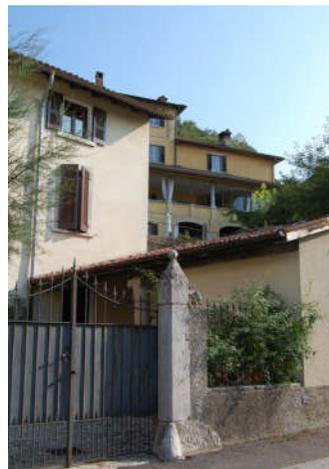
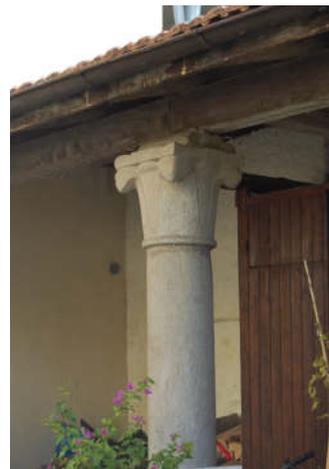
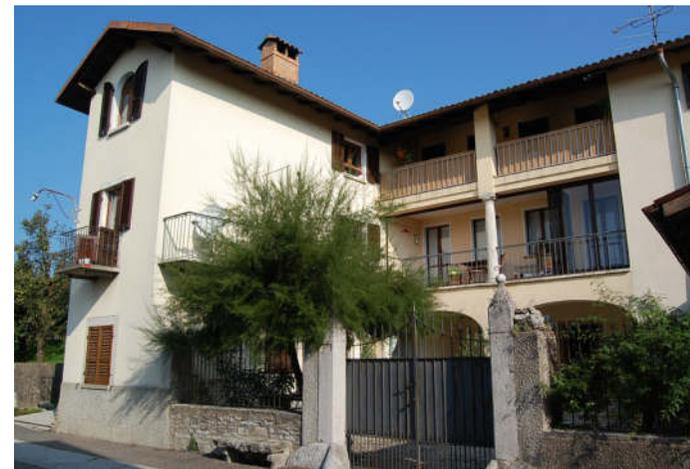
Stato fisico della costruzione : buono - discreto tinteggio

- corte in selciato sistemata di recente

-ICOMOS
Piazzale antistante l'edificio in granito. Cancelli in ferro con inferriate e colonnine. Pavimentazione a ghiaietto rosso, muro in pietra e malta, vegetazione ornamentale. Caco Diospyrus kaki e lotus, ortensie Hydrangea macrophylla, agrifoglio Ilex aquifolium, tasso Taxus baccata, oleandri Nerium oleander, rose.

Stato di conservazione della sostanza storica: mediocre
Stato di manutenzione: buono
Dintorni: intatti

- (1) Possibilità nuove aperture su facciate esposte a nord, secondo ritmo e allineamento delle aperture esistenti
- (2) Uniformare il colore di facciata. Uniformare i parapetti al 2° piano con quelli al 1° piano.
- (3) Sostituzione tegole con coppi

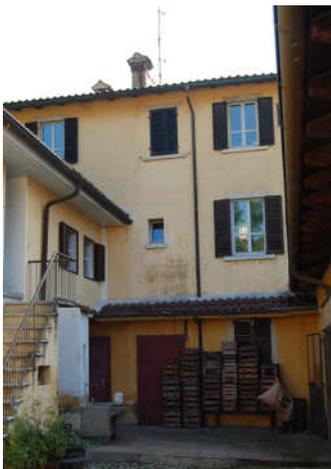
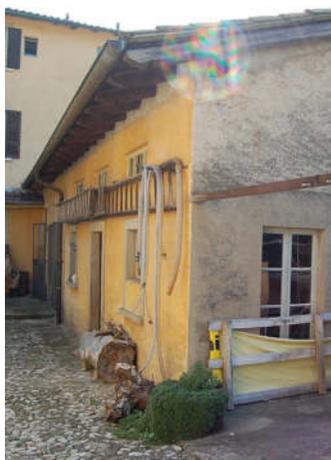
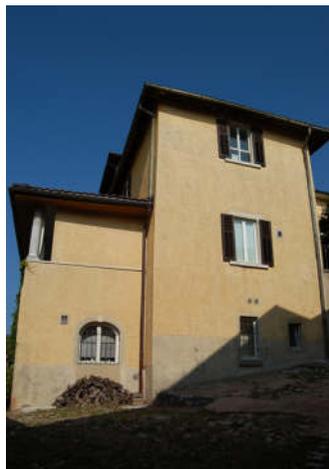
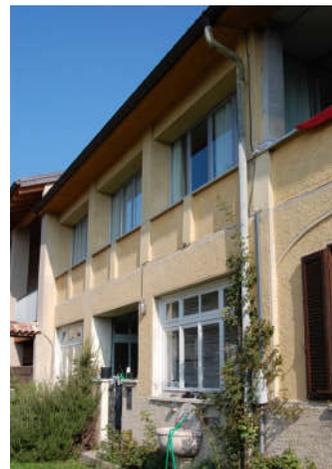
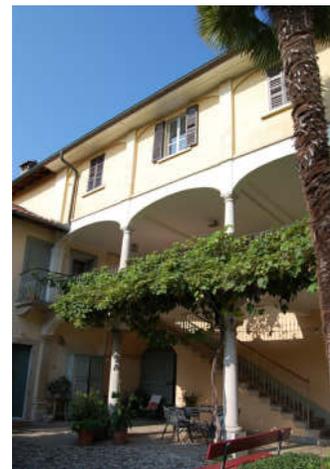
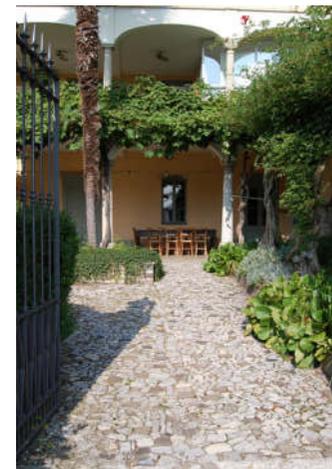
<i>Stato fisico della costruzione</i>	:	buono
<i>Rivestimento di facciata</i>	:	intonaco grezzo dipinto
<i>Serramenti</i>	:	legno tinteggiato, metallo
<i>Gelosie</i>	:	legno tinteggiato, assenti nelle nuove aperture
<i>Tetto</i>	:	coppi / tegole
<i>Piani</i>	:	PT+2, torretta a 2 piani
<i>Spazio libero</i>	:	corte/giardino/orto
<i>Bene culturale</i>	:	censito
<i>ISOS</i>	:	elemento segnalato

- ISOS: elemento segnalato: dimora aziendale a corte con loggia e porticato; sec. XIX.
 - ICOMOS
 Casa con loggia e cortile, muro di cinta in pietra e cemento con inferriata e cancello in ferro. Pavimentazione con ciottolato in pietra spaccata. Aiuola con muretto e palma *Trachycarpus fortunei*, Campsis, vite e melograno *Punica granatum*.
 Stato di conservazione della sostanza storica: buono
 Stato di manutenzione: buono
 Dintorni: intatti

- Note scheda censimento: apparteneva a una famiglia benestante; sono ancora riconoscibili la parte signorile, le stalle e la casa dei braccianti; è stata ristrutturata nel 1960, trasformandola in casa di appartamenti (8 app.). Si possono identificare due corti. Nella prima corte, che costituisce l'entrata ufficiale della casa, presenta una facciata con un portico di colonne doriche a 5 arcate, ritmo che si ritrova anche nel loggiato superiore. Nella facciata sud durante l'ultima ristrutturazione è stato ripristinato il loggiato che era stato chiuso agli inizi del 1900.

- (1) Uniformare infissi delle facciata sud (PT e 1° piano) e dei volumi bassi verso ovest; riordino aperture dei volumi bassi a nord-ovest secondo ritmo e allineamento delle aperture originali.
- (2) Tetto: sostituzione con coppi
- (3) Mantenimento delle corti e sistemazione del giardino su più livelli.

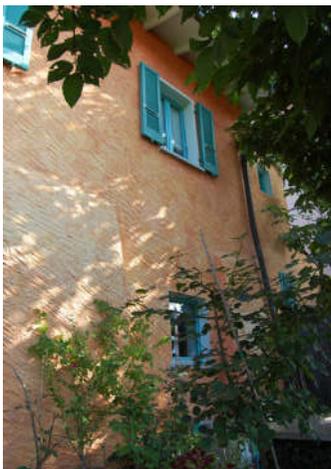
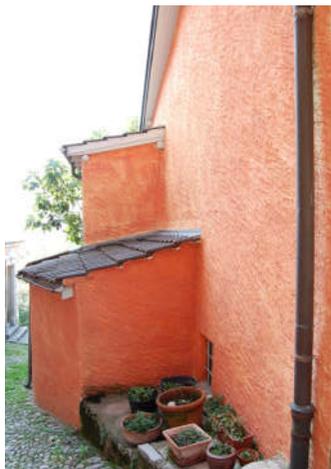
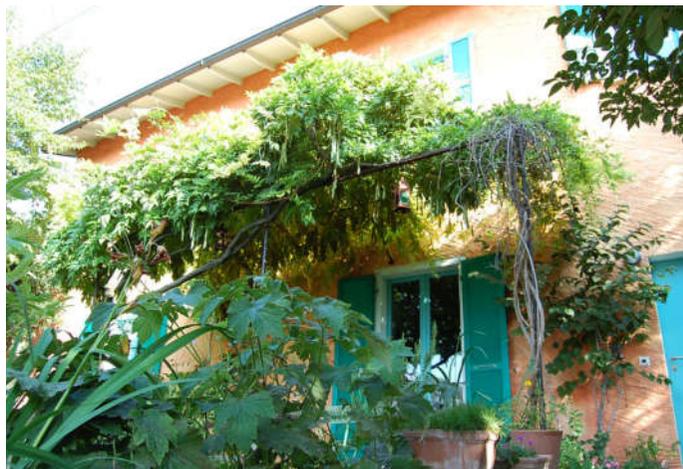
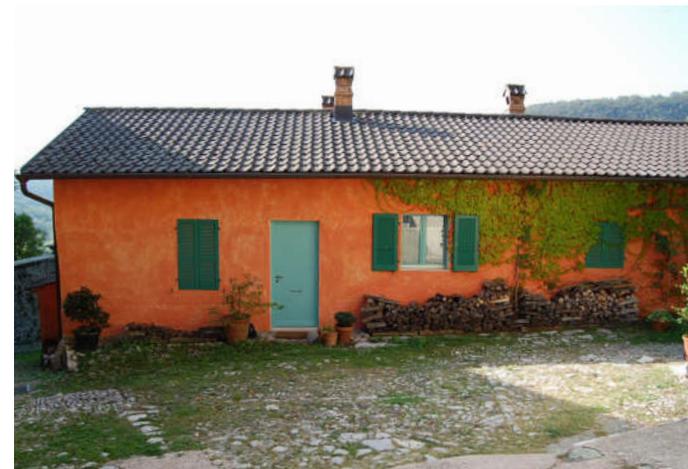
Stato fisico della costruzione : buono
 tinteggio su intonaco
Rivestimento di facciata : grossolano
Serramenti : legno tinteggiato
Gelosie : legno tinteggiato
Tetto : tegole
Piani : PT+1
 PT+2
Spazio libero : giardino
Bene culturale : -
ISOS : -

- ICOMOS:
 Muro di recinzione in pietra e malta con strato superiore di cemento, inferriata arrugginita, cancello in ferro bianco con pietre porose e sedum a cuscino. Scalini in cemento e pietre spaccate. Vegetazione ornamentale: caco Diospyros kaki, fico Ficus carica, pittosporo Pittosporum tobira, viburno Viburnum tinus, osmanto Osmanthus fragrans, pergola con glicine Wisteria sinensis e vegetazione erbacea.
 Stato di conservazione della sostanza storica: buono
 Stato di manutenzione: buono
 Dintorni: intatti

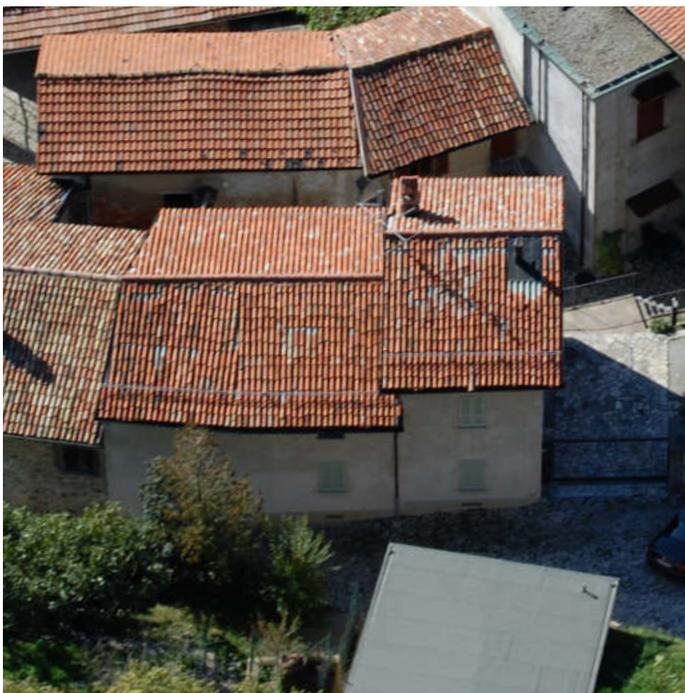
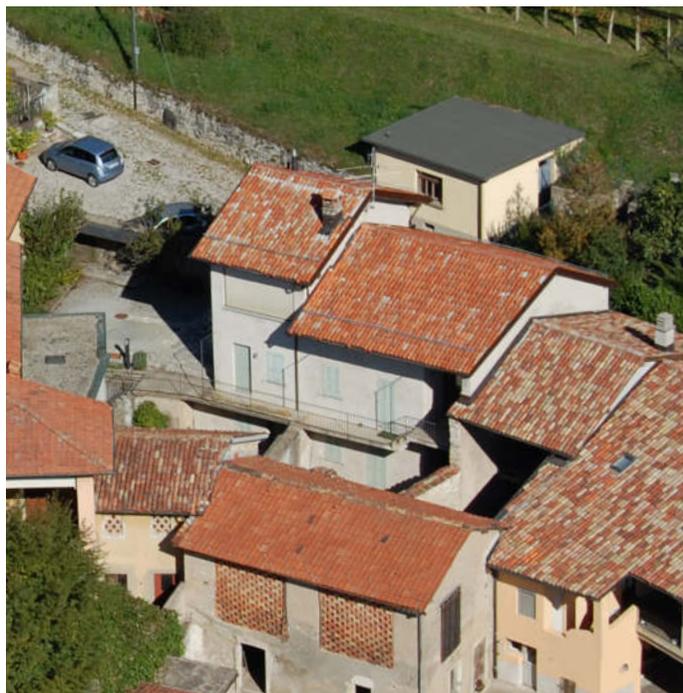
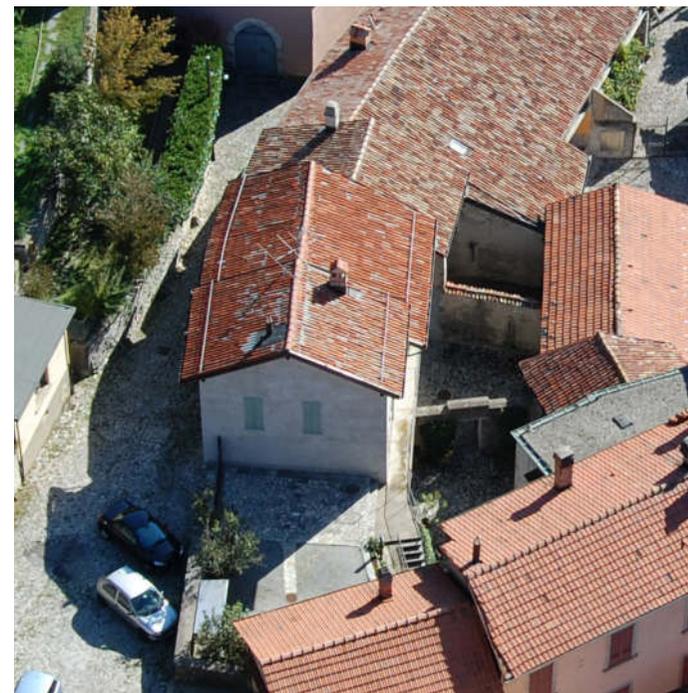
FOTO AEREE

Stato fisico della costruzione : buono
 intonaco civile
 Rivestimento di facciata :
 Serramenti :
 Gelosie : -
 Tetto : coppi
 Piani : PT+1
 Spazio libero : corte
 Bene culturale : -
 ISOS : -

- Sub. A sottoposto a recente ristrutturazione.

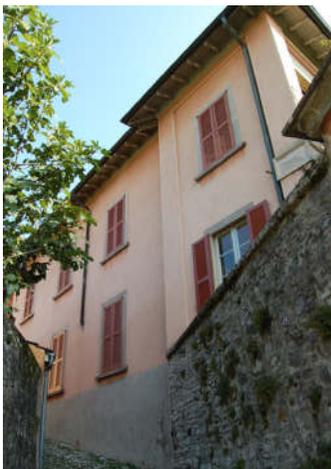
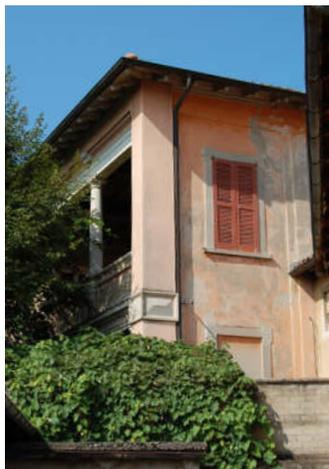
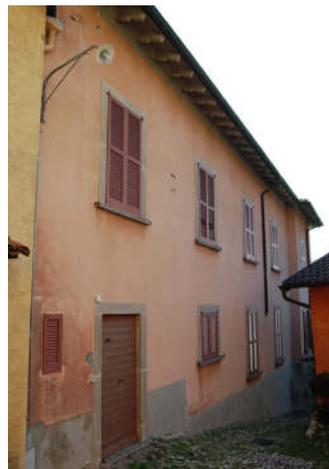
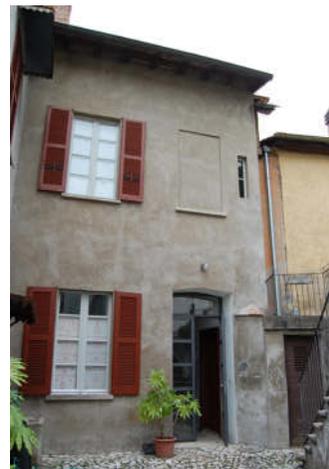
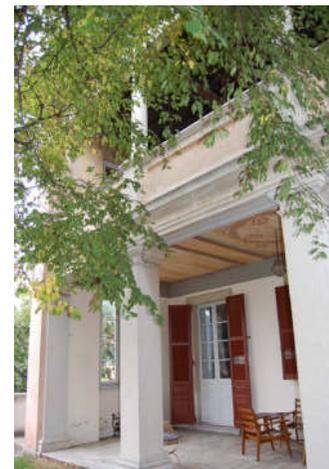
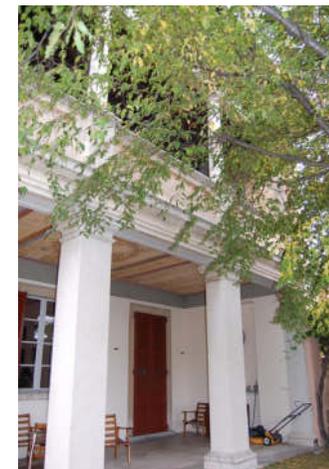
DOCUMENTAZIONE FOTOGRAFICA

<i>Stato fisico della costruzione</i>	:	discreto
<i>Rivestimento di facciata</i>	:	tinteggio esterno, intonaco civile interno
<i>Serramenti</i>	:	legno tinteggiato, metallo
<i>Gelosie</i>	:	legno tinteggiato
<i>Tetto</i>	:	tegole, piano
<i>Piani</i>	:	PT+1
<i>Spazio libero</i>	:	corte/giardino
<i>Bene culturale</i>	:	censito
<i>ISOS</i>	:	elemento segnalato

- Villa Corinna - fine XIX sec.

- ICOMOS:
Muro di sostegno in pietra e malta (h 4/4.5 m), rampa d'accesso con ciottolato invaso dalle malerbe. Due scalini in pietra monolitica davanti al cancello in ferr con rete con decori in stile greco. Sul muro verso la strada inferriata arrugginita. Scalini interni in pietra. Vegetazione ornamentale: ciliegio Prunus avium, serenella Syringa sp., rosmarino.
Stato di conservazione della sostanza storica: buono
Stato di manutenzione: buono
Dintorni: intatti

- Il sub. B presenta un ampliamento recente trattato in modo differente rispetto al volume originale. In particolare questo ampliamento presenta:
a. rivestimento di facciata in intonaco civile
b. copertura piana

- (1) Ammesso ampliamento di dimensioni molto ridotte per realizzare la copertura a falde del volume aggiunto.
- (2) Riordino aperture sulla corte a nord.
- (3) Tetto: si ammette il mantenimento in quanto la copertura degli edifici che costituiscono l'impianto a corte è uniforme ed è in tegole rosse
- (4) Inserimento della copertura a falde per il volume che attualmente presenta copertura piana.
- (5) Albero nel giardino verso sud; muro su strada in continuità con muro che chiude a sud il mappale 8

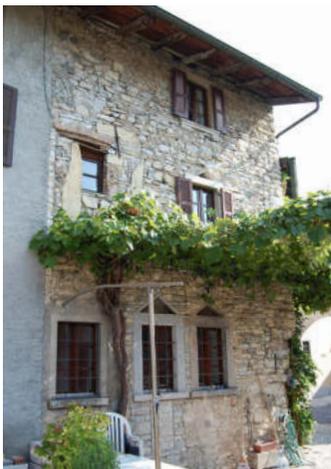
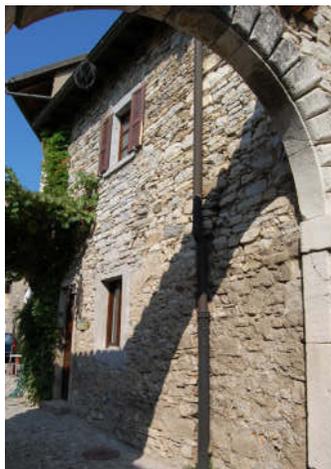
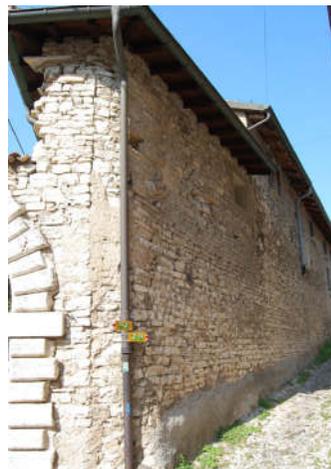
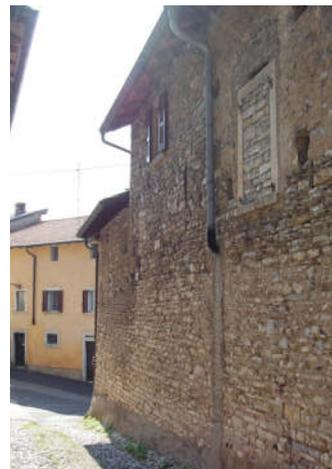
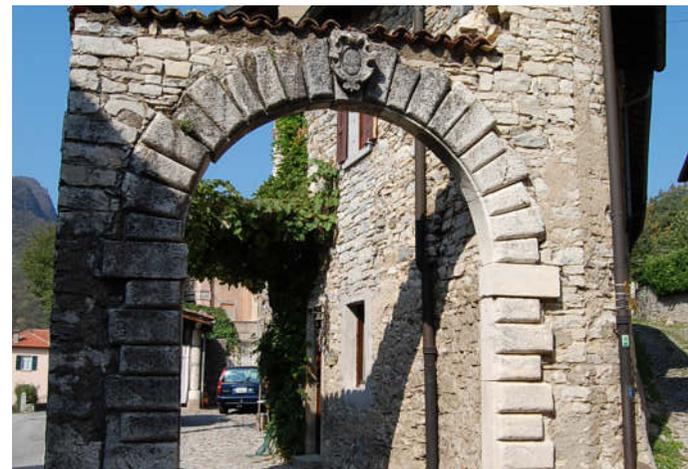
DOCUMENTAZIONE FOTOGRAFICA

- tutela locale parziale: portale
 - Note scheda censimento:
 Questa casa è posta sull'incrocio di due strade con pendenza diverse. Di pianta triangolare questa casa ricuce il dislivello tra le due strade, ritrovandosi più alta rispetto una e più basso rispetto l'altra strada.

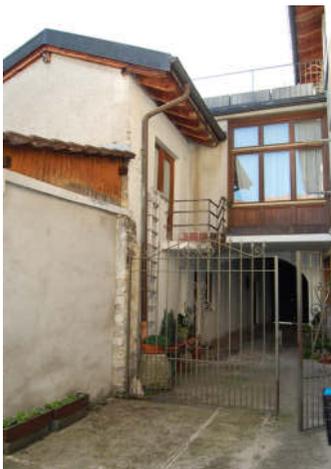
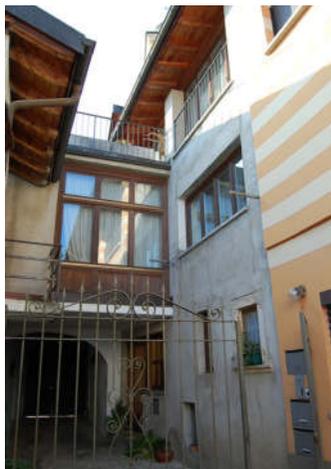
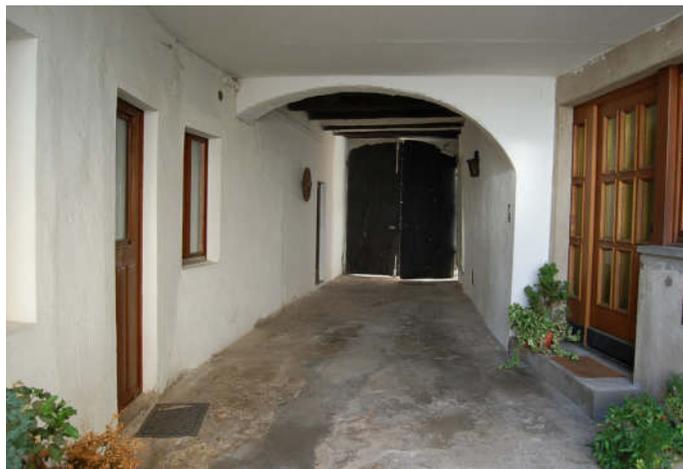
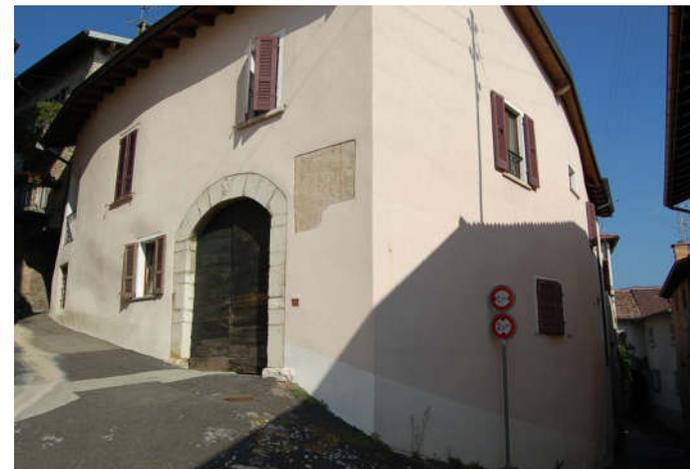
DOCUMENTAZIONE FOTOGRAFICA

Stato fisico della costruzione : buono - discreto
tinteggio est. e int., intonaco

- Tutela locale: Facciata con portale e dipinto murale

Categoria: **Restauro conservativo (con ampliamento particolare)**

- (1) Sopraelevazione come edificio contiguo.
- (2) Riordino aperture verso corte in modo più consono al contesto di nucleo.
- (3) Tetto: sostituzione con coppi. Eliminazione terrazza.
- (4) Sistemazione facciate verso corte.
- (5) Sistemazione in particolare della pavimentazione: ripristino acciottolato come caratteristico del nucleo, in continuità con la corte al mapp. 41.

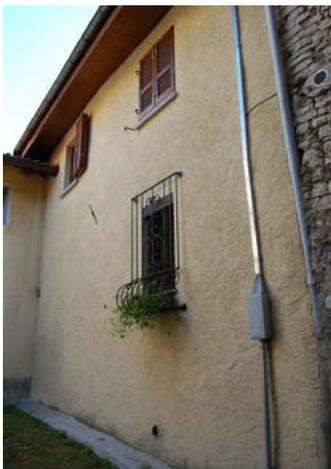
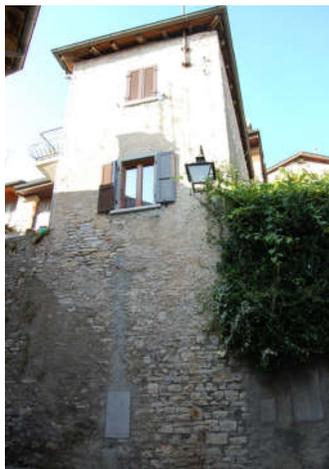
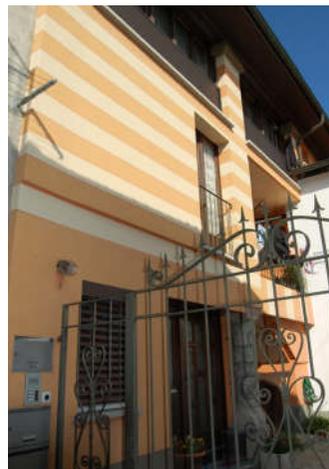
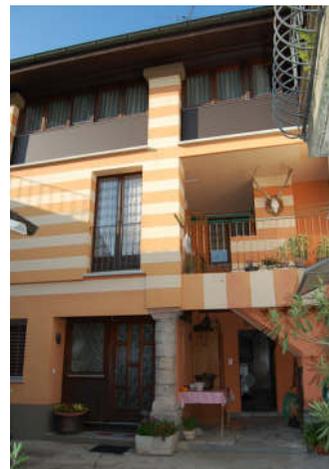
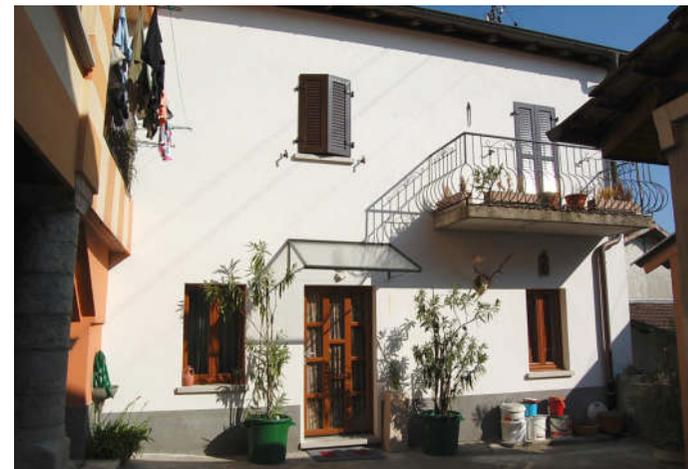
DOCUMENTAZIONE FOTOGRAFICA

Stato fisico della costruzione : buono
Rivestimento di facciata : facciavista - sasso esterno, tinteggio interno
Serramenti : PVC, legno naturale
Gelosie : tapparelle/rolladen, PVC
Tetto : tegole
Piani : PT+1
Spazio libero : corte
Bene culturale : -
ISOS : -

Categoria: **Restauro conservativo**

(1) Elementi da conservare e valorizzare in particolare:
 Facciata su strada principale - via Peyer
 (2) Riordino aperture verso corte dell'edificio che chiude la corte a nord.
 Uniformare chiusure con gelosie.
 (3) È possibile mantenere i materiali attuali, tuttavia si prevede:
 - sistemazione della facciata esterna in sasso facciavista (o rasapietra) in continuità col muro su strada che delimita a sud le corti dei mappali 41 e 43.
 - tinteggiatura della facciata verso corte dell'edificio che chiude la corte a nord più consona al contesto di nucleo.
 (4) sub. B: Mantenimento e sistemazione in modo consona al contesto di nucleo.
 sub. 1: demolizione
 (5) Sistemazione in particolare della pavimentazione: ripristino acciottolato come caratteristico del nucleo, in continuità con la corte al mapp. 39.
 (6) Muro di delimitazione a sud della corte.

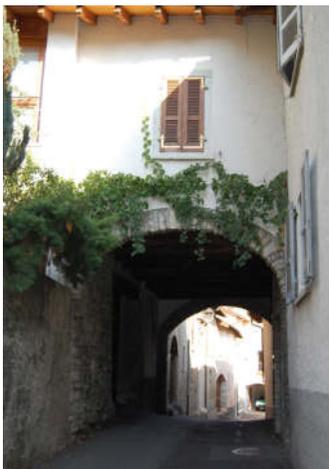
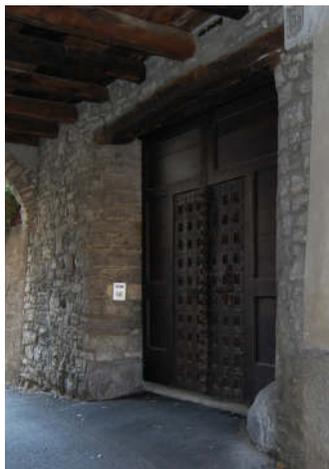
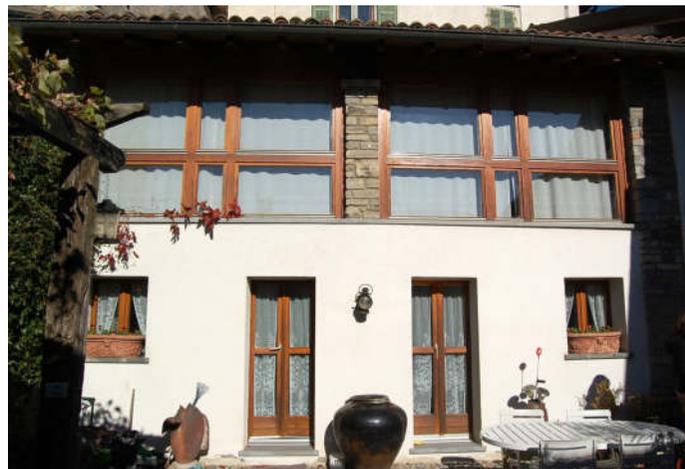
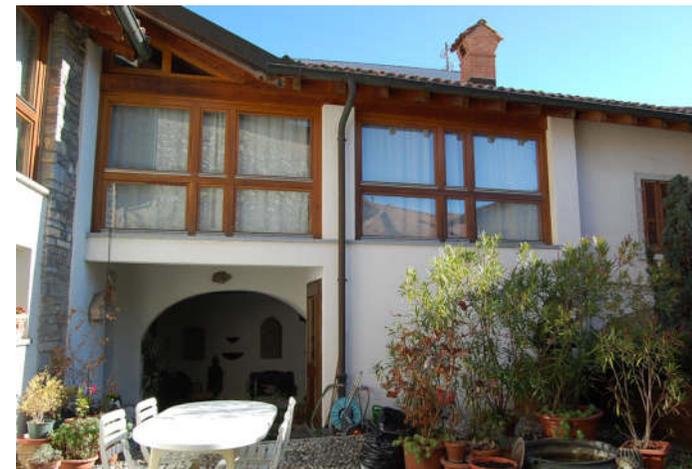
DOCUMENTAZIONE FOTOGRAFICA

<i>Stato fisico della costruzione</i>	: buono
<i>Rivestimento di facciata</i>	: grossolano, tinteggio
<i>Serramenti</i>	: legno naturale
<i>Gelosie</i>	: legno naturale
<i>Tetto</i>	: coppi, tegole
<i>Piani</i>	: PT+1
<i>Spazio libero</i>	: corte
<i>Bene culturale</i>	: censito
<i>ISOS</i>	: -

- Note scheda censimento:
La casa di tipologia a corte è stata ristrutturata negli anni '80. L'entrata si trova sotto il blocco sospeso sopra la strada pubblica. Attraverso una breve salita si raggiunge la corte che risulta a una quota di circa 3 m superiore alla strada. Particolare è il pozzo in cantina probabilmente in passato di uso bifamiliare. Anche in questa casa, come in altre, vi era una porta che collegava questa abitazione a quella adiacente, probabilmente serviva come via di fuga in caso di pericolo.

Categoria: **Restauro conservativo (con ampliamento particolare)**

- (1) Elementi da conservare e valorizzare in particolare:
Facciata su strada principale - via Peyer
- (2) Sopraelevazione della parte a nord dell'edificio come la parte a est.
- (3) Uniformare tetto con coppi

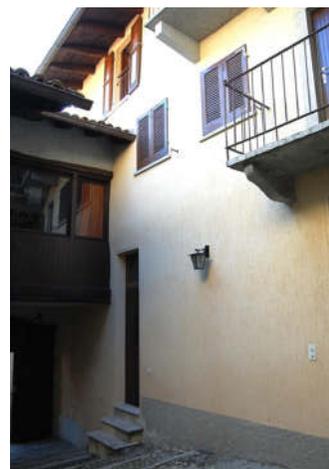
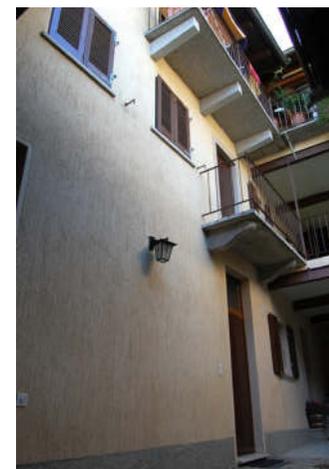
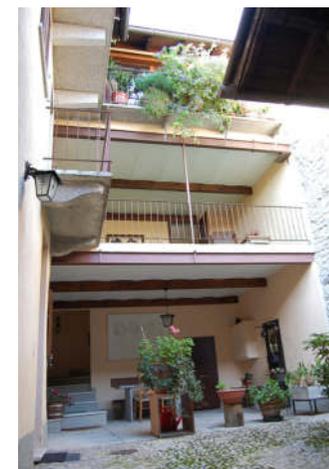
DOCUMENTAZIONE FOTOGRAFICA

- Tutela locale parziale: portico con cornice a motivi floreali e dipinto murale (Madonna con bambino)

Categoria: **Restauro conservativo**

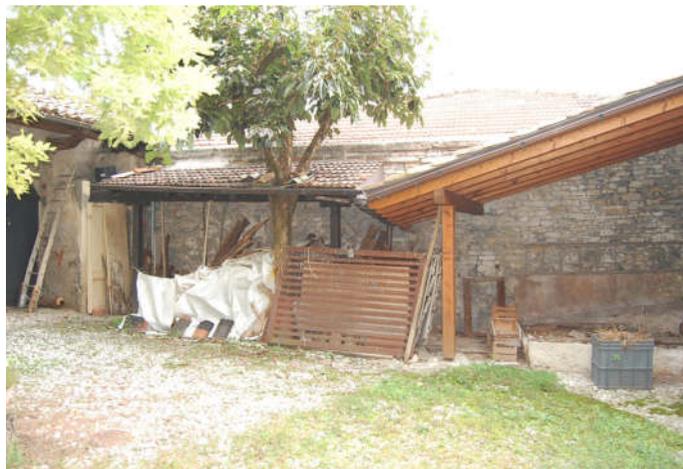
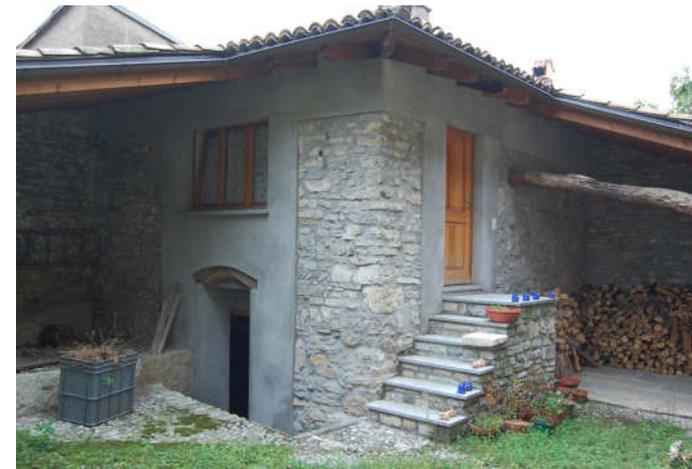
Stato fisico della costruzione : buono
 facciavista - sasso, intonaco

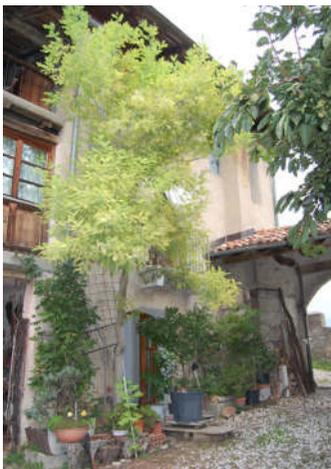
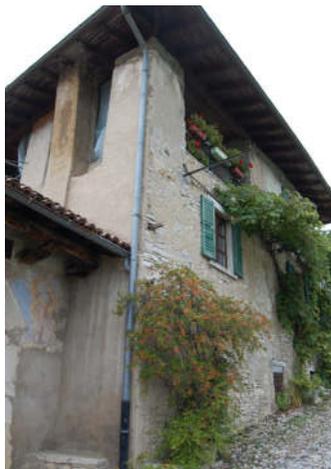
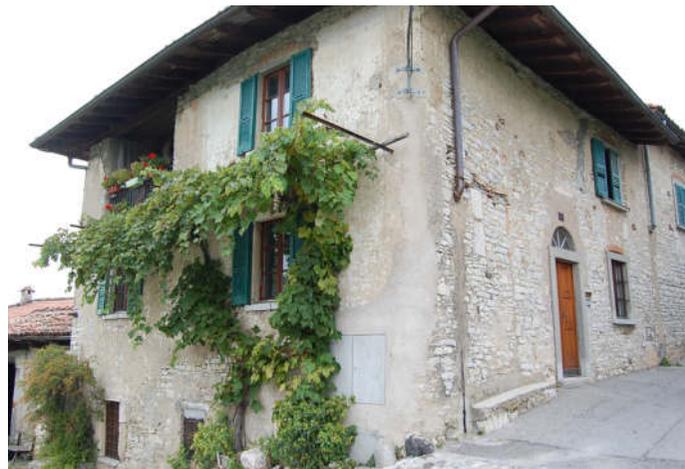
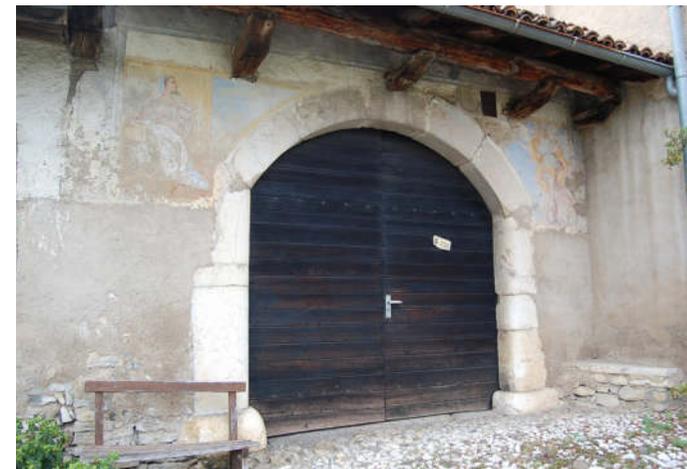
Stato fisico della costruzione : discreto - cattivo
intonaco civile, sasso a

- Al mappale 1106 è presente una tettoia lungo il confine sud del mappale non riportato in mappa catastale. Questa tettoia è stata individuata col numero 1.

- Note scheda censimento:
È l'ultima casa a est del nucleo vecchio. La corte è situato a un piano inferiore della strada raggiungibile attraverso una strada perpendicolare a quella principale. Sulla facciata a est sotto la gronda ci sono ancora traccia di un dipinto rurale che probabilmente era esteso su tutta la casa. Sono più visibili, benché rovinati, i dipinti murali di carattere religioso sulla parete del portale.

- (1) Elementi da conservare e valorizzare in particolare:
Facciate esterne
- (2) Riordino aperture su tutte le facciate.
- (3) Sistemazione facciate esterne con sasso a vista o rasapietra in continuità con edificio al mapp. 55.
Sistemazione facciate interne.
- (4) Demolizione e eventuale ricostruzione dei 2 edifici accessori in modo più consono al contesto di nucleo.
In particolare, il nuovo volume deve:
- avere ingombro a terra non superiore a quello attuale
- rapportarsi in modo corretto con la copertura del muro di ingresso alla corte e con la tettoia contigua al mapp. 55.
- (5) Muro coperto da tettoia con portale d'ingresso alla corte e affreschi nella parte superiore.

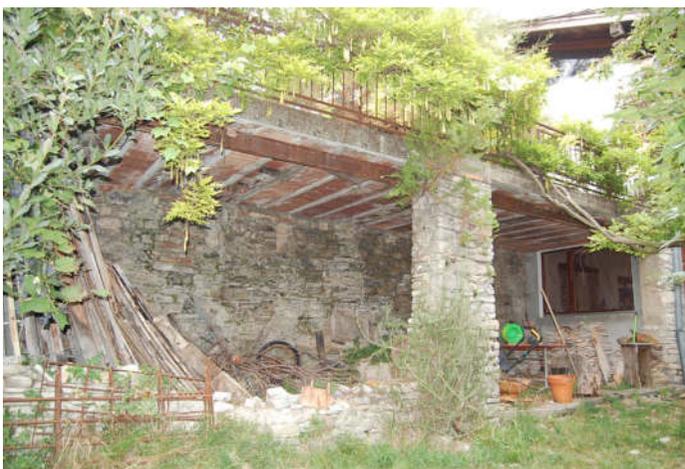
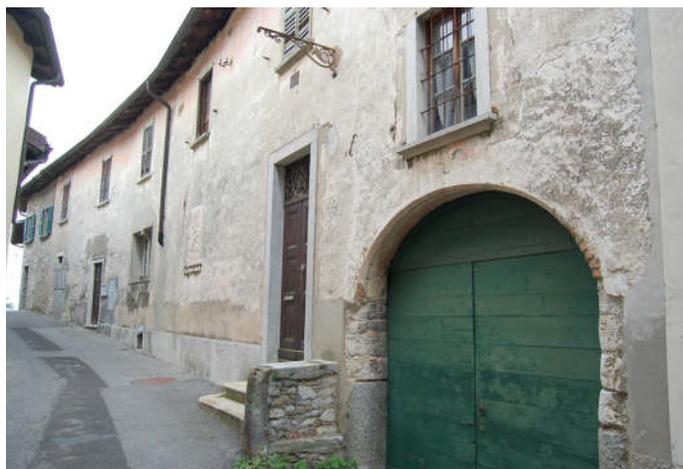
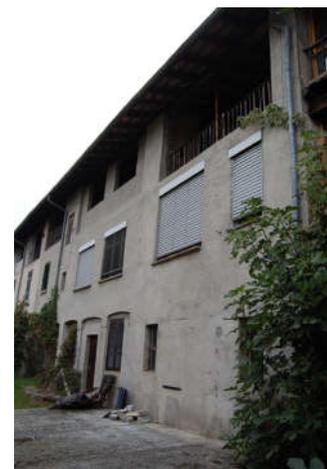
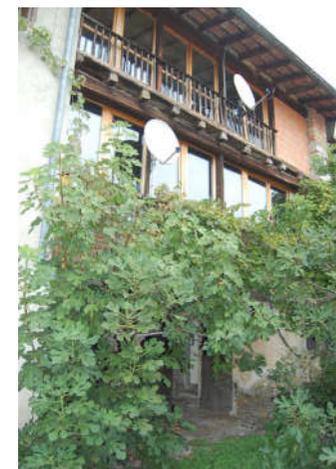
Stato fisico della costruzione : cattivo
 tinteggio est, facciavista-mattoni e intonaco civile interno

- L'edificio presenta numerose modifiche e aggiunte estranee all'architettura tradizionale.

- (1) Elementi da conservare e valorizzare in particolare: Facciata su strada principale - via Peyer
- (2) Recupero del modulo tradizionale delle aperture
- (3) Uniformare tetto con coppi o tegole rosse in modo uniforme ai mapp. 55 e 1090.
- (4) Facciata esterna su strada: sistemazione.
- (5) Facciata interna: ricerca di un assetto più regolare della facciata e utilizzo di materiale più consono al contesto di nucleo (in particolare eliminazione mattoni a vista). Si dispone la coerenza con la facciata interna dell'edificio al mapp. 1090.
- (6) Sub. B: demolizione e ricostruzione in modo più consono al contesto di nucleo sia per tipologia sia per posizione. L'intervento deve essere coerente con quanto previsto per il mapp. 1144 sub. D
Sub. C: portico da sistemare

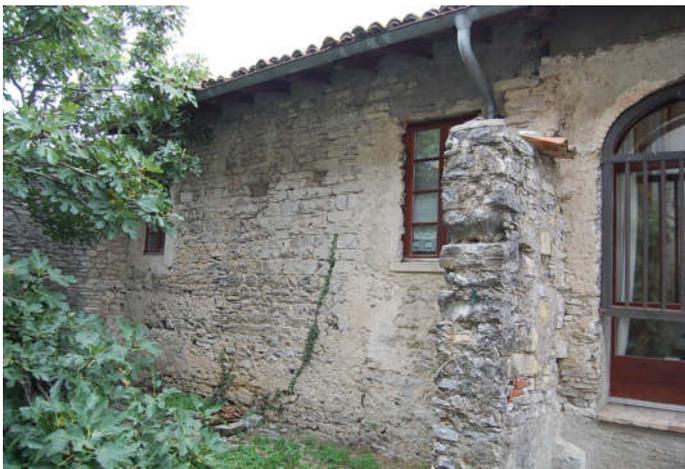
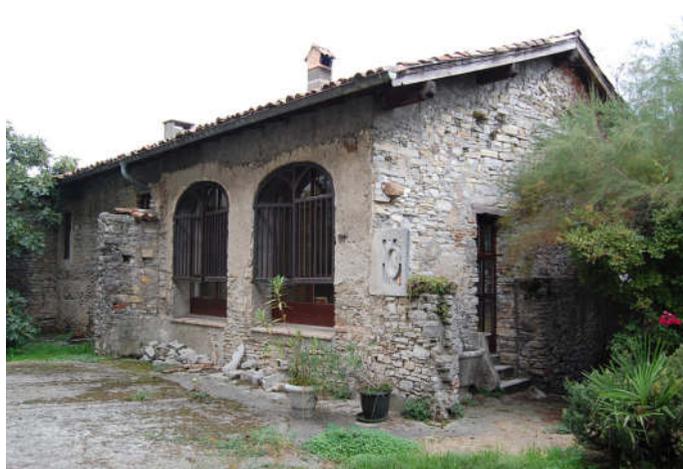
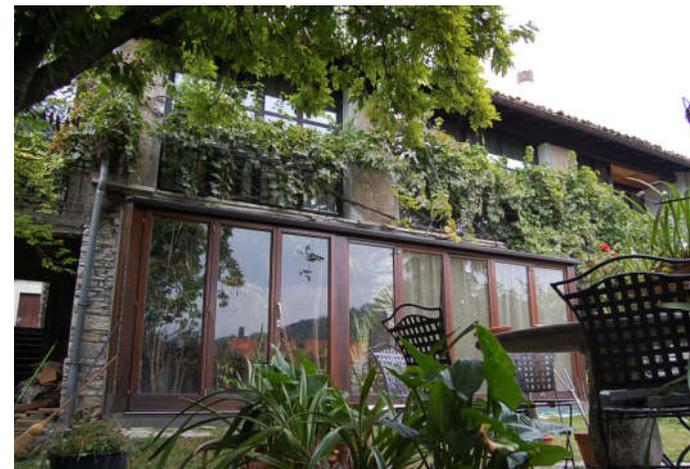
Stato fisico della costruzione : discreto
facciavista - sasso, intonaco

- Il loggiato al primo piano verso il giardino è chiuso da nuovi serramenti in acciaio

(1) Demolizione e ricostruzione in modo più consono al contesto di nucleo sia per tipologia sia per posizione. L'intervento deve essere coerente con quanto previsto per il mapp. 1092 sub. B
È necessario trattare le aggiunte in modo unitario, dunque rendere coerente l'intervento di chiusura del loggiato al primo piano con il trattamento dell'edificio accessorio.

(2) Sistemazione del giardino.
La corte è posta al mappale 1092.

(3) Muri di confine sud e est del giardino.

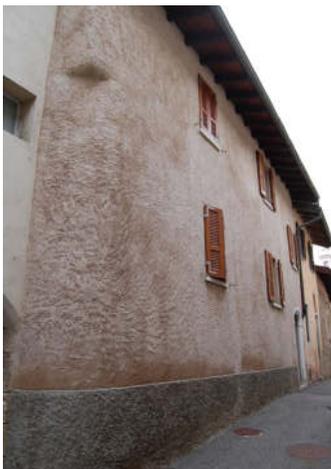
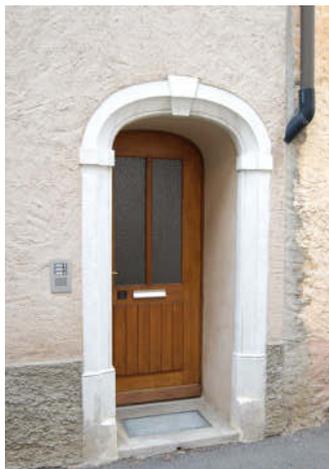
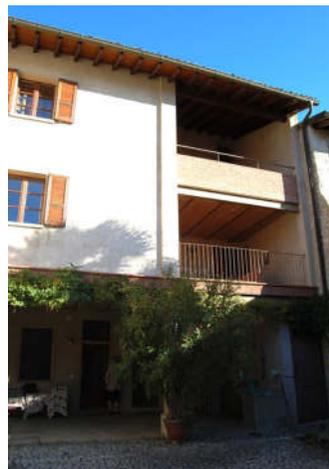
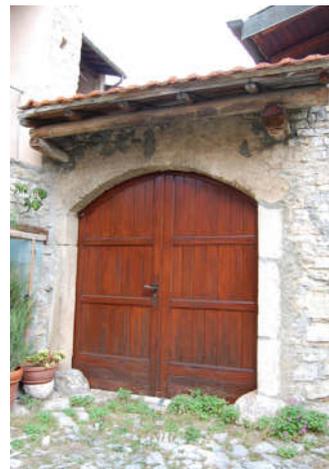
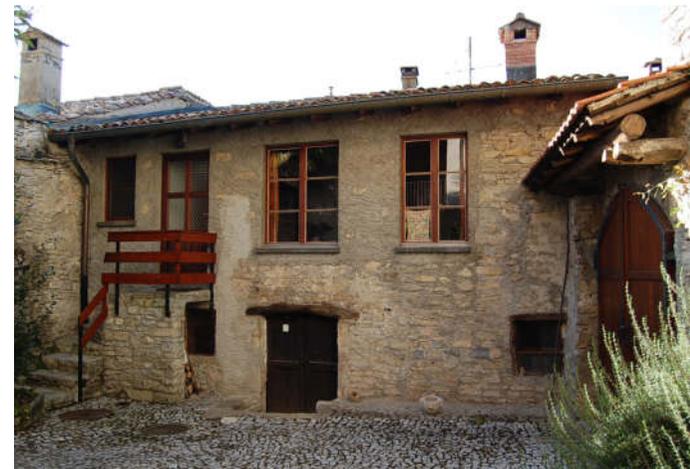
- L'edificio al sub. A presenta tre piani e rivestimento in intonaco grossolano in parte colorato.
 L'edificio al sub. B presenta due piani e rivestimento in rasapietra.
 - È presente un portale che collega la corte di questo mappale alla corte del mappale 60.

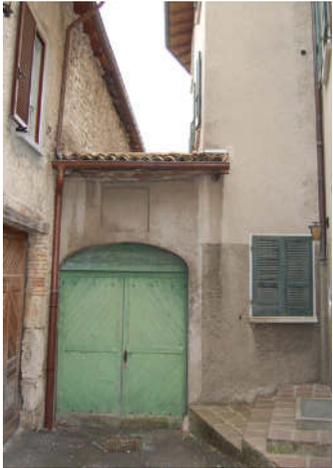
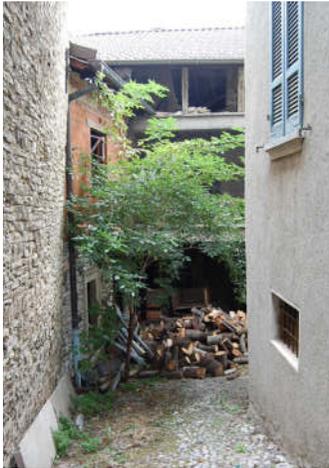
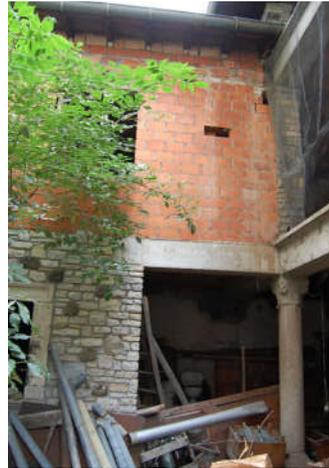
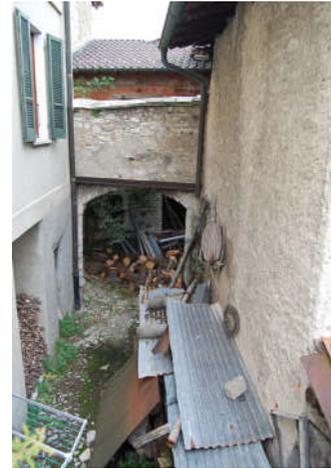
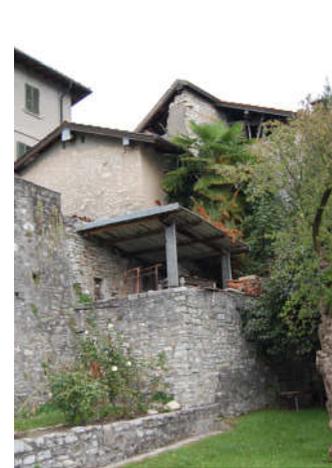
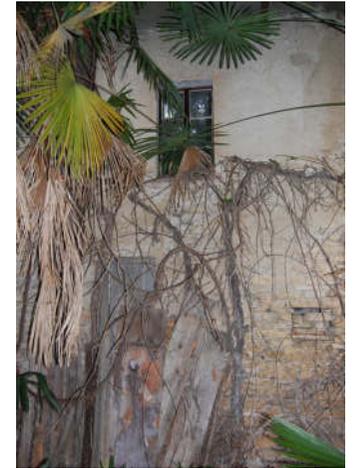
- È presente una tettoia, denominata 1, non riportata in mappa catastale.

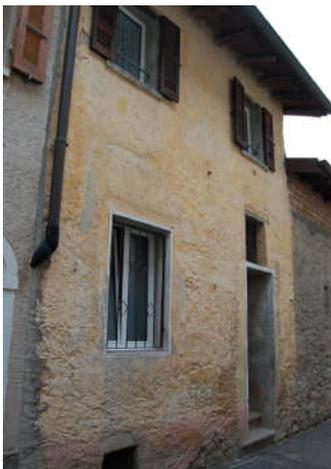
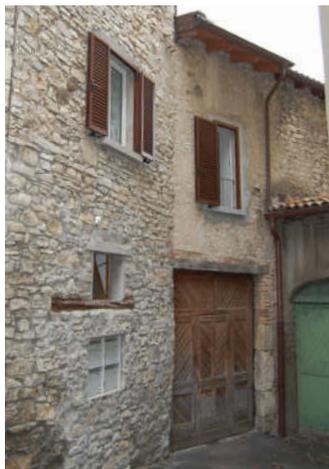
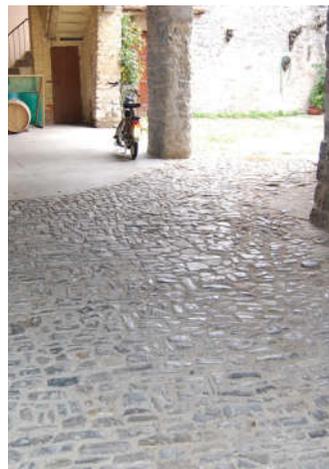
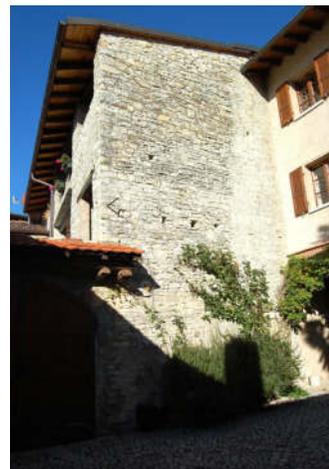
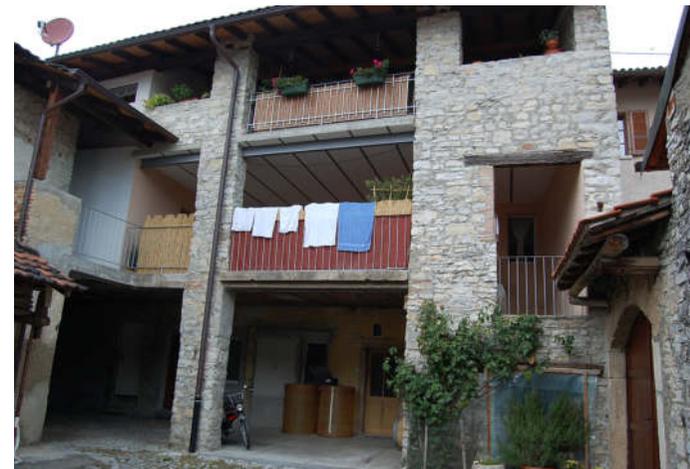
Stato fisico della costruzione : discreto - cattivo
 tinteccio su intonaco
Rivestimento di facciata : grossolano
Serramenti : legno naturale, PVC
Gelosie : legno naturale, inferriate
Tetto : coppi / tegole
Piani : PT+1
Spazio libero : corte
Bene culturale : censito
ISOS : -

- La corte è situata al mapp. 60
 - L'edificio al sub. D presenta una sopraelevazione in mattoni a vista di circa 1 metro di altezza.
 - Note scheda censimento:
 La casa di tipologia a corte ha la corte a un livello diverso che quello della strada. In questa corte si trova un portale che porta nella parcella adiacente.

- (1) Elementi da conservare e valorizzare in particolare:
Facciata su strada principale - via Peyer
- (2) Uniformare tetto con coppi.
- (3) In particolare eliminazione del mattone a vista trattando la sopraelevazione in modo unitario e consono al contesto di nucleo.
Uniformare parapetti.
- (4) Demolizione e ricostruzione in modo consono al contesto di nucleo, come tettoia con ingombro a terra come attuale.
- (5) Vedi scheda mapp. 60

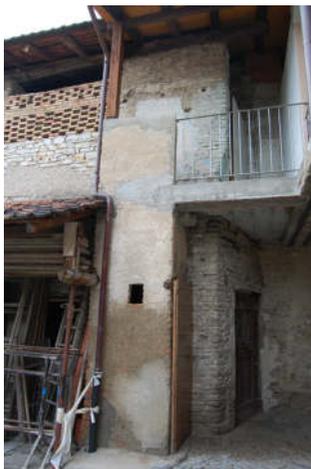
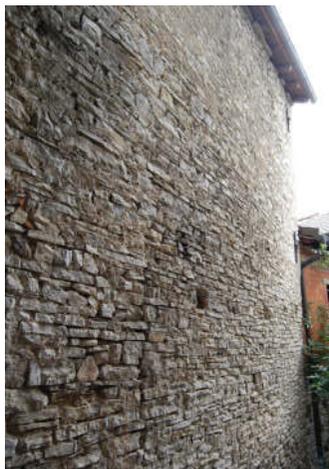
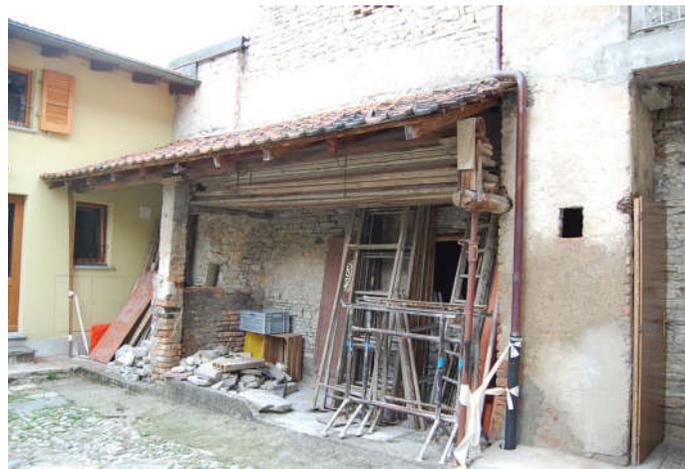
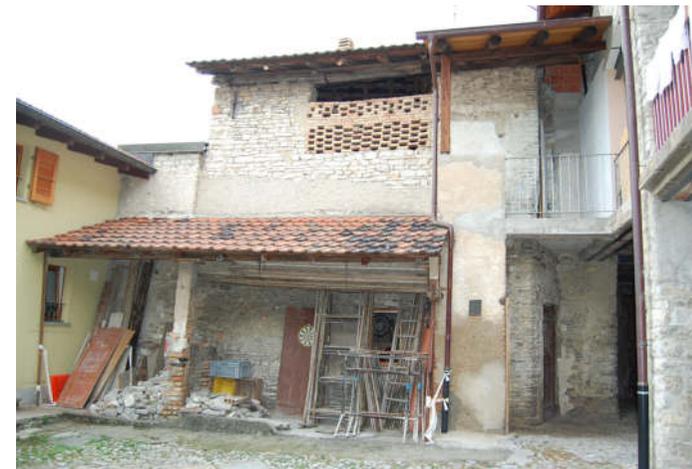
Stato fisico della costruzione : cattivo / in cantiere
facciavista - sasso e
Rivestimento di facciata : mattoni, cemento a vista

- L'edificio al sub. B del mapp. 63 è edificio accessorio relativo a questo mappale (fienile). Tuttavia viene trattato separatamente per le notevoli dimensioni e per la sua importanza nel ricostruire il fronte verso la contigua strada pedonale. La sistemazione coerente delle facciate degli edifici prospicienti è una condizione per il recupero e la valorizzazione della strada stessa.

(1) Ampliamento limitato se funzionale in particolare alla ricomposizione della facciata verso la strada pedonale. Si dispone la coerenza con la facciata contigua dell'edificio al mapp.62.

(2) Sostituzione tegole con coppi

(3) Facciata verso strada pedonale: utilizzo di materiali consoni al contesto di nucleo in particolare, in coerenza con il trattamento di facciata dell'edificio al mapp.62.

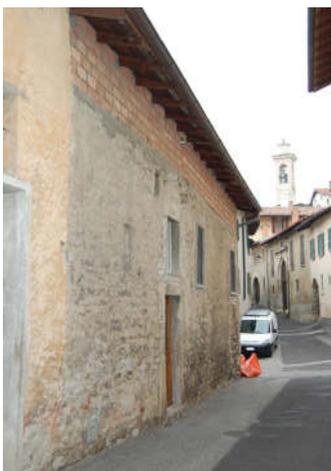
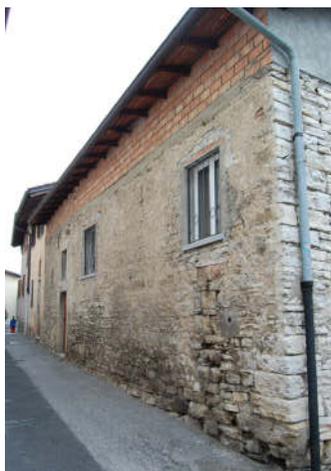
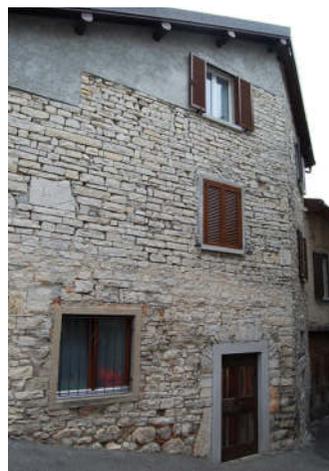
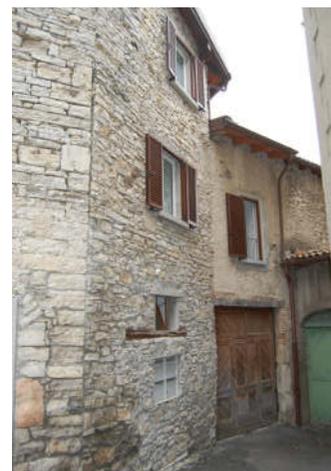
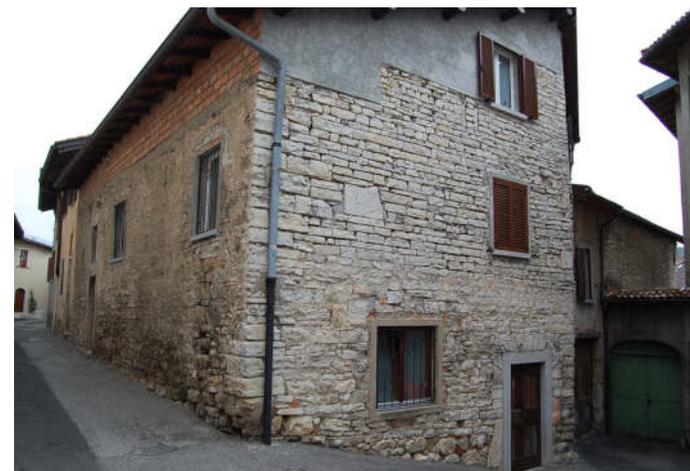
Stato fisico della costruzione : discreto - cattivo
facciavista - mattoni e
Rivestimento di facciata : sasso, intonaco grossolano
