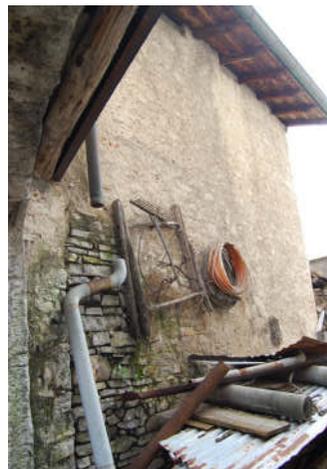
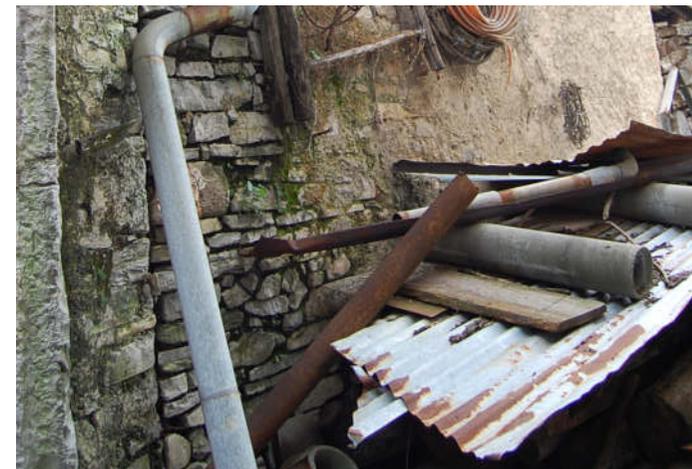
- Spazio libero attualmente utilizzato come deposito materiali.
È contiguo all'edificio al mapp. 62.

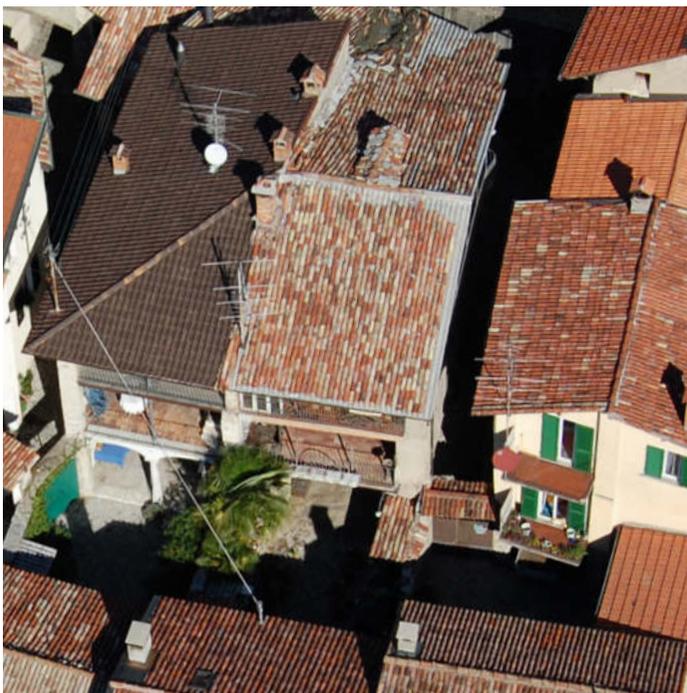
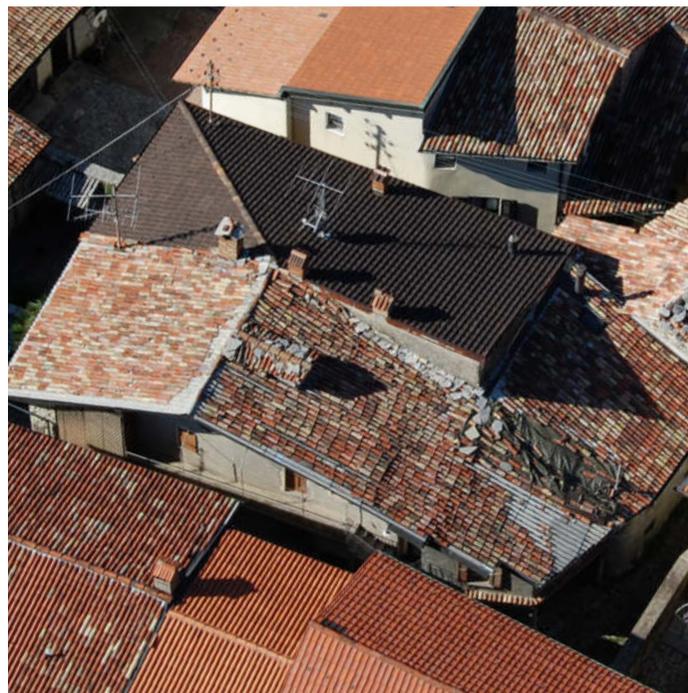
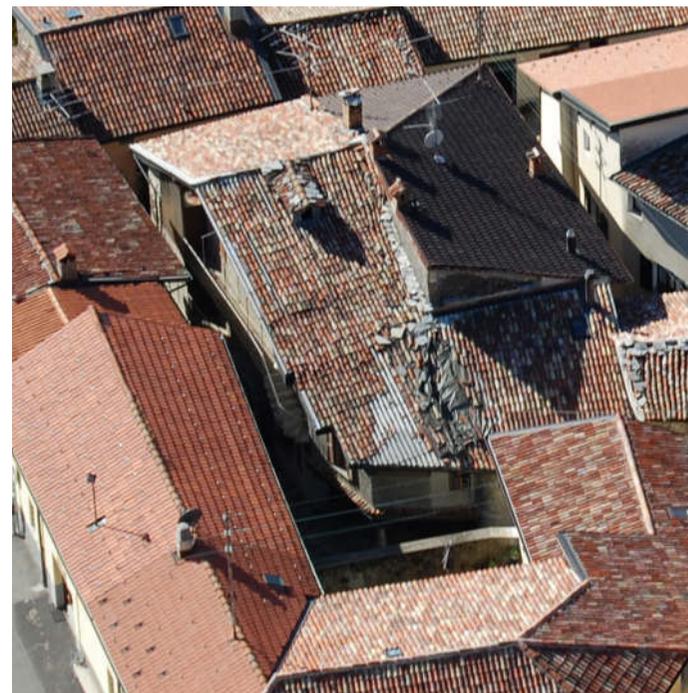
Stato fisico della costruzione : discreto
facciavista - sasso, intonaco

Rivestimento di facciata : grezzo, lamiera

- La corte è situata al mapp. 90

(1) In particolare uniformare tipologia e trattamento serramenti e gelosie - ove presenti.

(2) Sistemazione e completazione tetto con coppi ove necessario
Sistemazione del sottogronda in modo consono al contesto di nucleo

(3) Eliminazione lamiera da facciata al sub. B.
Sistemazione soletta balconi in modo consono al contesto di nucleo.

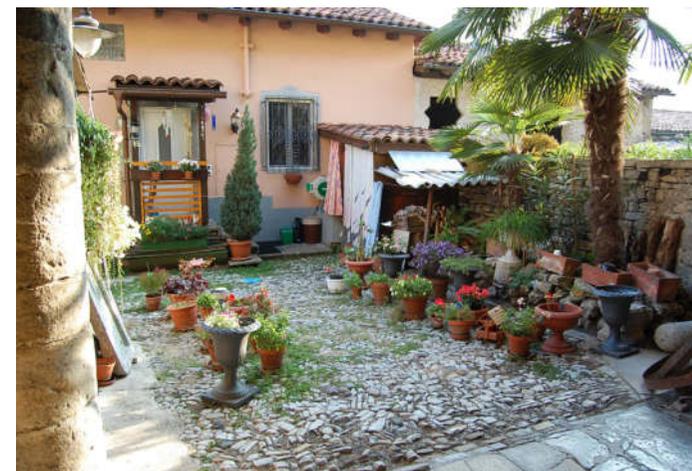
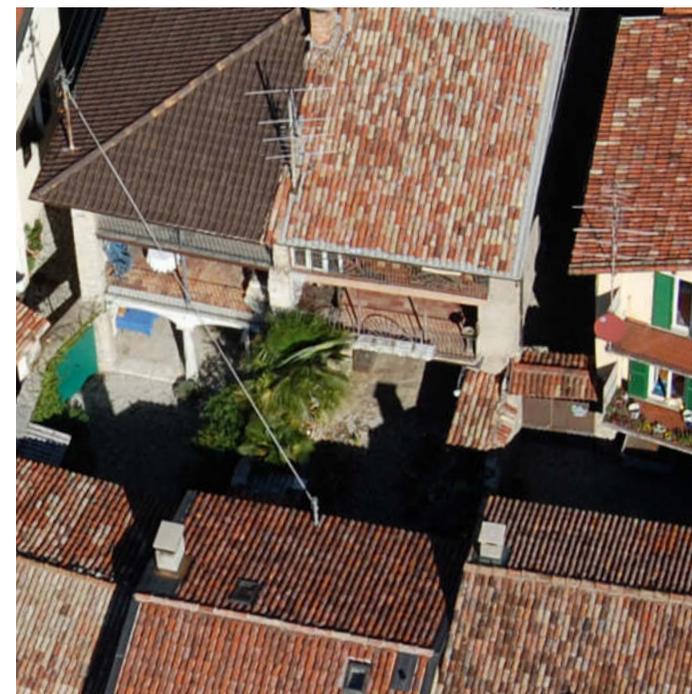
- Il mapp. 90 comprende lo spazio della corte relativa ai mappali:
mapp. 89
mapp. 91

- Al mapp. 90 sono presenti due edifici accessori:
- denominati 1 e 2
- contigui rispettivamente agli edifici ai mapp. 89 e 91
- non presenti in mappa catastale.

(1) Demolizione.

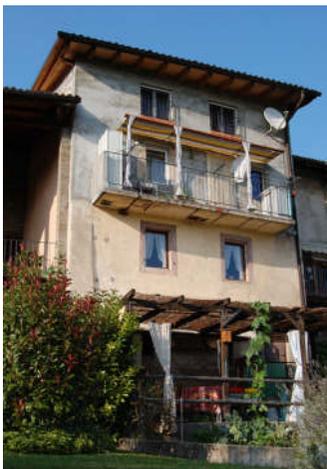
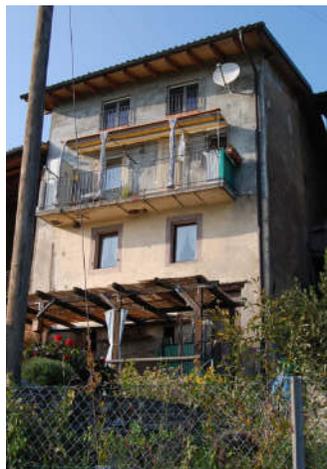
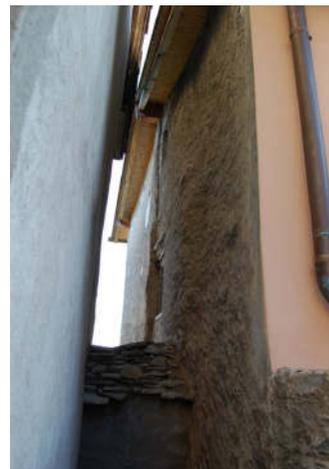
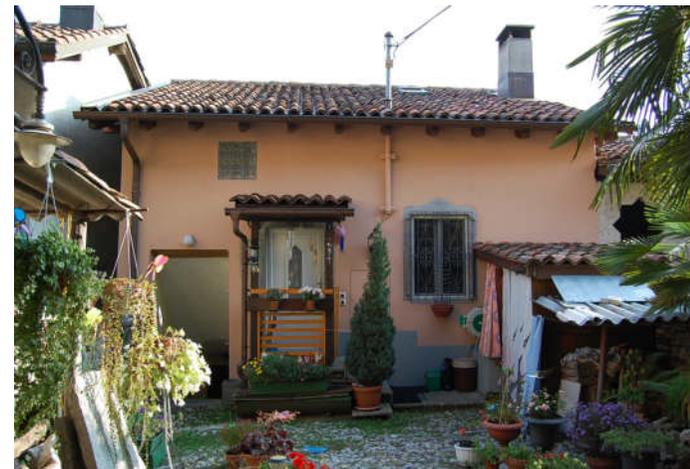
Stato fisico della costruzione : mediocre
 tinteggio su corte, tinteggio
Rivestimento di facciata : e intonaco civile e grezzo
 altre facciate
Serramenti : legno tinteggiato e naturale,
 vetrocemento
Gelosie : -, inferriate
Tetto : coppi
Piani : PT+1
Spazio libero : corte/giardino/orto
Bene culturale : -
ISOS : -

- La corte è situata al mapp. 90
- Al mapp. 91 è presente un edificio accessorio:
 - denominato 1
 - contigui alla facciata verso valle del sub. A
 - non presente in mappa catastale.

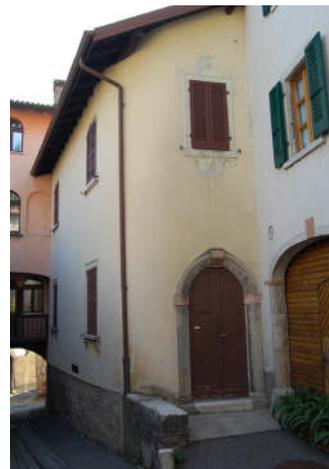
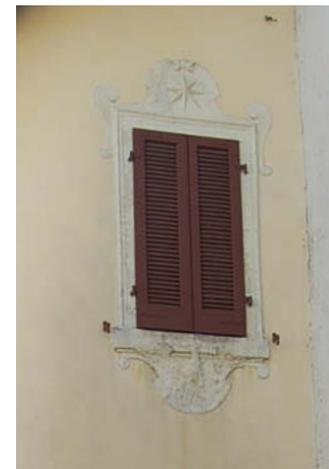
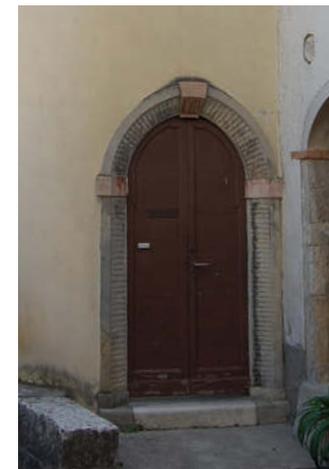
Stato fisico della costruzione : buono - discreto

- tutela locale parziale: dipinti murali in sale e camera
- la suddivisione del mapp. 103 in due parti (A - 1 e A - 2) è riportata nel piano delle categorie ed è motivata dal differente stato fisico delle due parti del sub. A

(1) Tetto: uniformare tetto con coppi

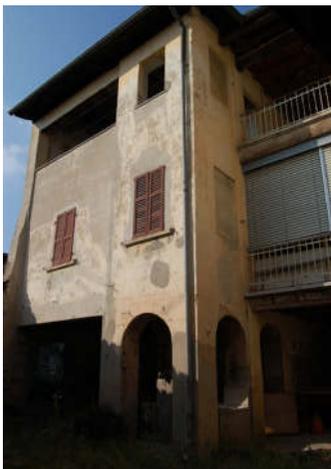
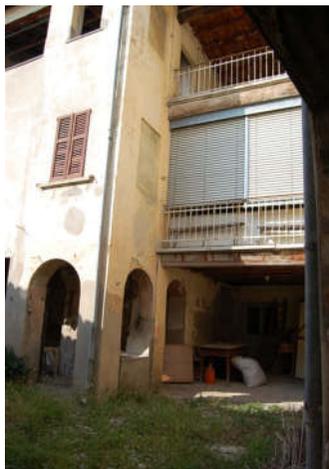
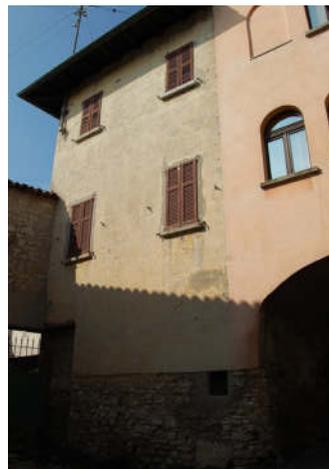
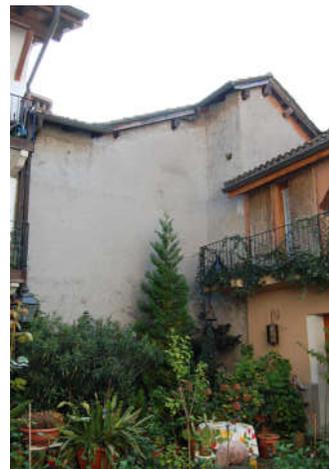
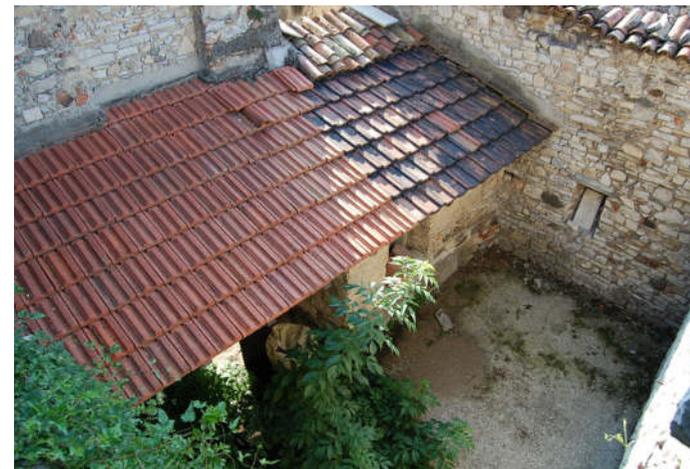
Stato fisico della costruzione : cattivo
 facciavista - sasso,
Rivestimento di facciata : tinteggio, intonaco grezzo
Serramenti : non rilevati
Gelosie : legno tinteggiato, rolladen
Tetto : coppi
Piani : PT+1+solaio
Spazio libero : corte
Bene culturale : tutela locale parziale, censita
ISOS : -

- tutela locale parziale: dipinti murali in sale e camera
 - la suddivisione del mapp. 103 in due parti (A - 1 e A - 2) è riportata nel piano delle categorie ed è motivata dal differente stato fisico delle due parti del sub. A

(1) Il riordino delle aperture comprende:
 a. possibilità riapertura finestre preesistenti
 b. ridimensionamento apertura al secondo piano in base al modulo delle aperture presenti in facciata

c. riapertura loggiato al primo piano o sostituzione della chiusura con tipologia consona al contesto di nucleo.
 (2) La sistemazione delle facciate comprende la sistemazione delle solette dei loggiati e la sostituzione dei parapetti con tipologia consona al nucleo.

(3) Nuovo tassello: il nuovo tassello deve:
 - rispettare l'altezza massima del muro di cinta che delimita il mappale
 - mantenere i muri esistenti
 - presentare una composizione architettonica propria dell'architettura tradizionale; in particolare deve essere utilizzata la copertura in coppi a 2 falde.
 Il volume ampliato può essere destinato a funzioni di servizio o alla residenza. Il nuovo tassello è indicato nel piano delle categorie; fotoinserimento nella pagina a fronte.

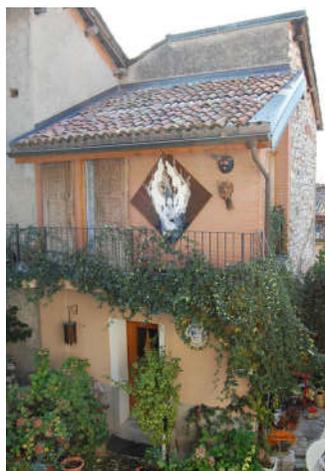
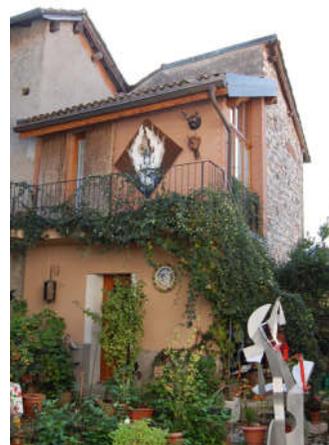
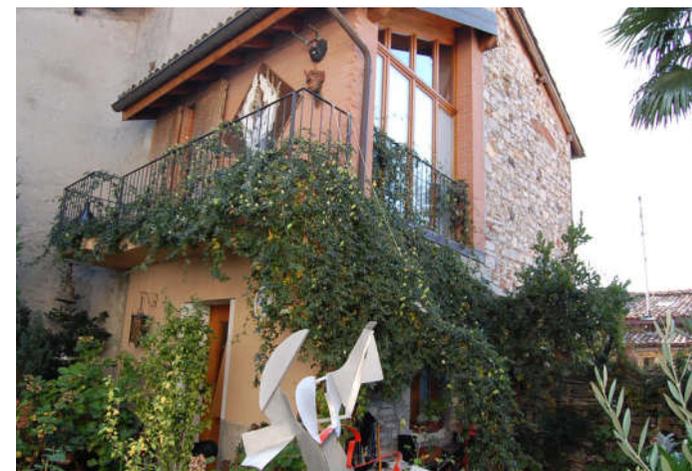
Stato fisico della costruzione : buono - discreto
facciavista - mattoni,
Rivestimento di facciata : intonaco tinteggiato

- La corte è situata al mapp. 101.
- Le gelosie in legno presentano una particolare decorazione a intaglio.
